PRÁCTICA PROFESIONAL SUPERVISADA

PROYECTO: "REFUNCIONALIZACIÓN AV. GOBERNADOR VIDELA (AV. COSTANERA) Y CARRIL RODRÍGUEZ PEÑA (R. P. N° 4)"

EMPRESA O INSTITUCIÓN: OBRAS ANDINAS S. A.

AÑO: 2018

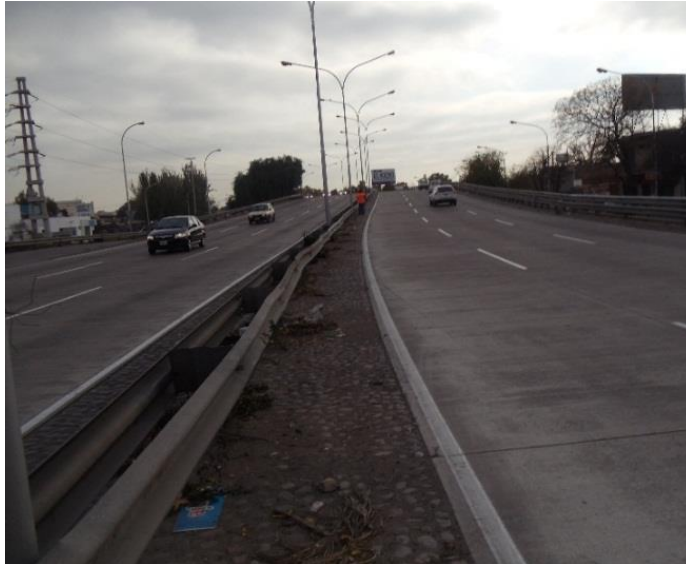
Figura 2. Defensa metálica a reemplazar por defensa de H° A° tipo "New Jersey"

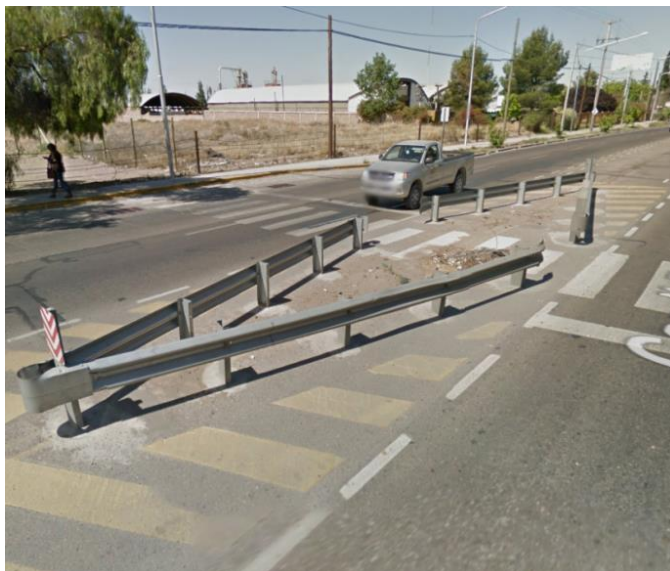
Figura 3. Defensas metálicas a reemplazar por defensa de H° A° tipo "Medio New Jersey"

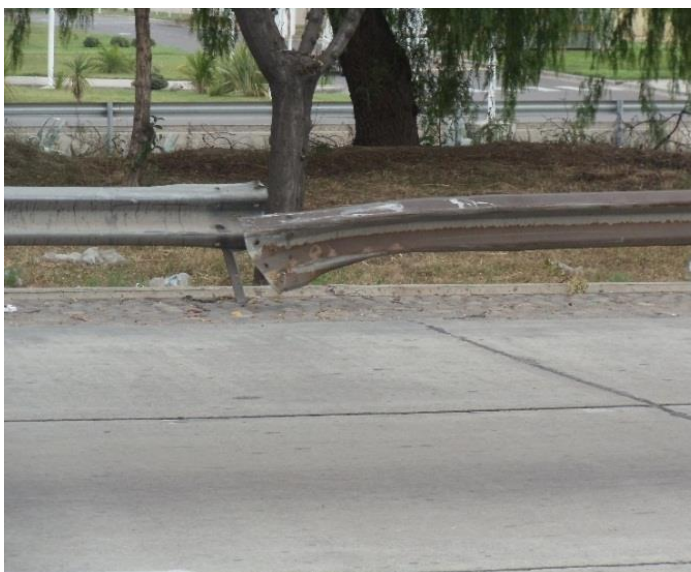
Figura 4. Defensa metálica dañada a reemplazar

En el caso de las defensas metálicas laterales de la Av. Costanera, el alumno realizó un conteo de todos los elementos dañados de dichas defensas, marcándoles una cruz con aerosol rojo. Todos los elementos marcados serían posteriormente reemplazados con aquellos que se recuperaran de las defensas del cantero central.

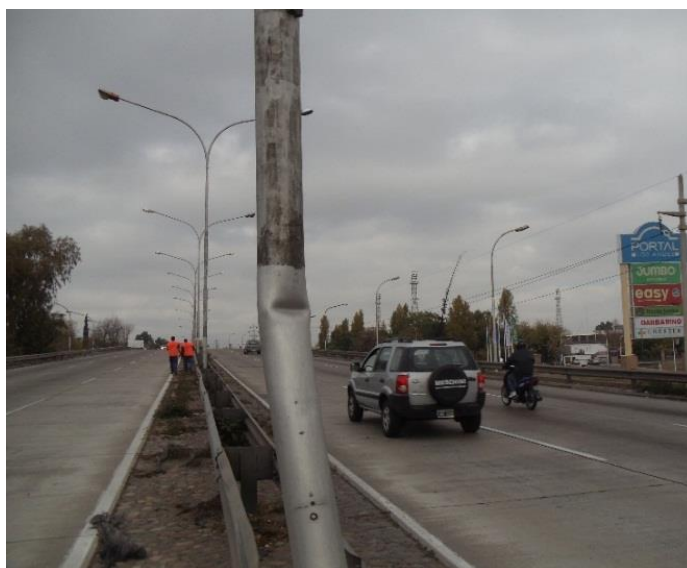
Figura 5. Columna de iluminación dañada a reemplazar

Para la tarea de remover de las columnas de iluminación dañadas por golpes de vehículos se contrató una grúa con un brazo hidráulico capaz de levantar las columnas. Previamente, las bases de las columnas a reemplazar fueron descubiertas y demolidas con un martillo neumático. Luego, el brazo de la grúa era sujetado mediante un lazo a la columna con la asistencia de una persona en un elevador hidráulico de arrastre. Finalmente, la columna era removida al ser levantada por el brazo de la grúa.

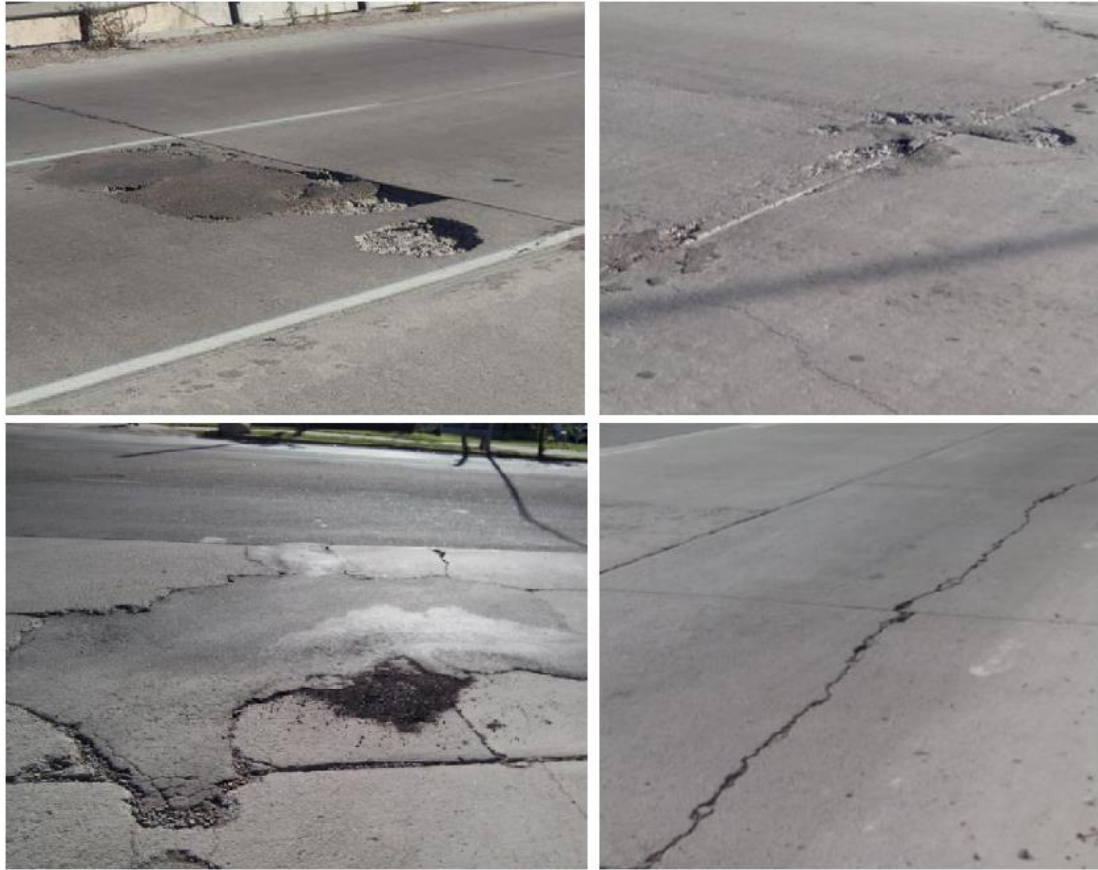
Figura 6. Losas de hormigón a reparar o reconstruir

En cuanto a las losas de hormigón, se relevó la cantidad de metros cuadrados de losas que debían ser demolidas y reconstruidas, y la cantidad de metros lineales de fisuras que debían ser reparadas con costura cruzada. Cada losa dañada fue marcada con aerosol con una “D” que indicaba “Demolición” o con una “C” que indicaba “Costura”.

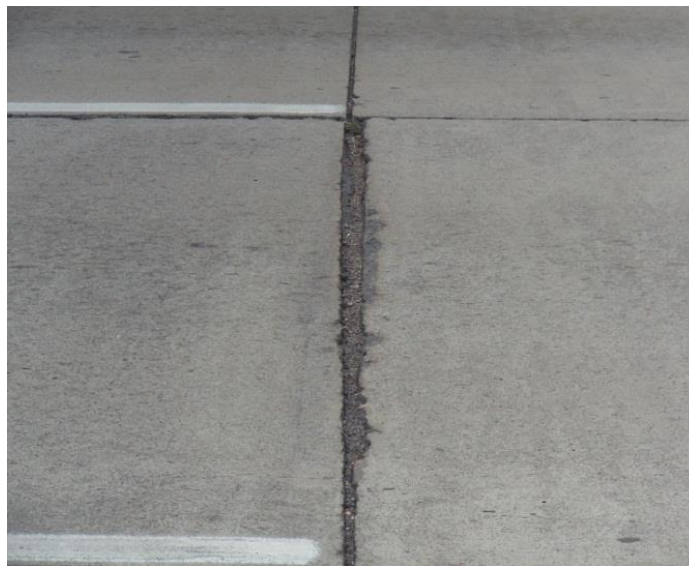
Figura 7. Junta de contracción a limpiar y resellar

Con respecto a la limpieza y resellado de juntas de contracción, el alumno realizó una medición de la cantidad de metros lineales de juntas a intervenir.

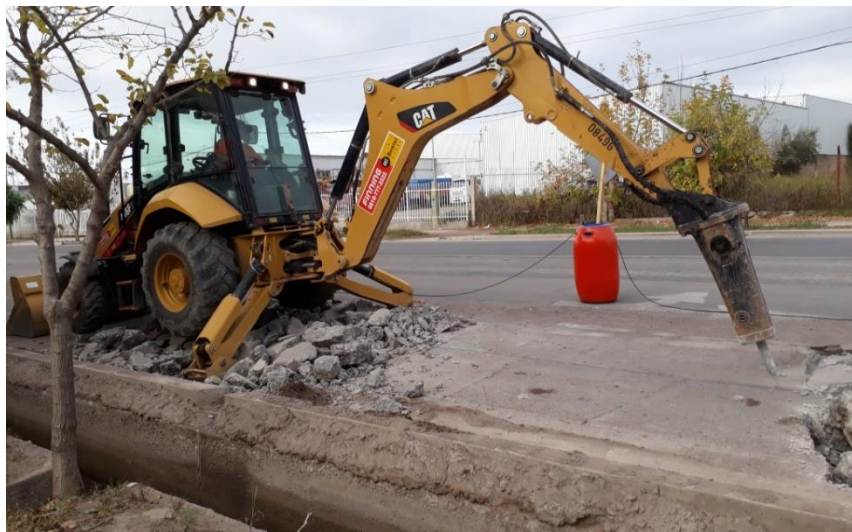
Figura 17. Demolición de losas dañadas

Para los trabajos de demolición, se utilizó un martillo neumático instalado en el brazo de una retroexcavadora. Luego, los escombros eran retirados con la pala de la retroexcavadora y llevados en camión al sitio de disposición final. A continuación, se excavaba hasta lograr una profundidad de 70 cm.

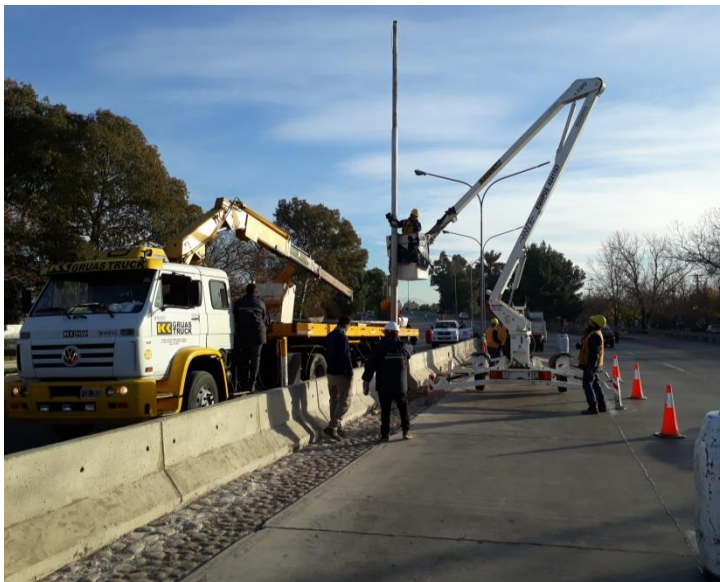
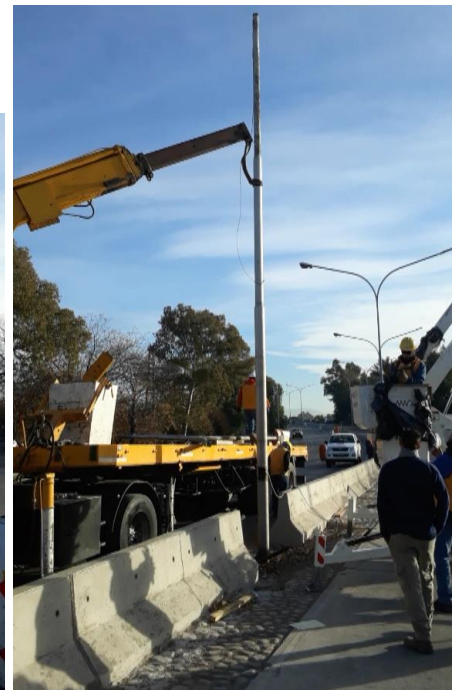
Figura 31. Grúa y elevador hidráulico utilizados para remover columnas de iluminación dañadas
