Universidad Nacional de Cuyo
Facultad de Odontología

Trabajo final para optar al título de Especialista en Endodoncia

Causas, tratamiento y pronóstico de las perforaciones en Endodoncia

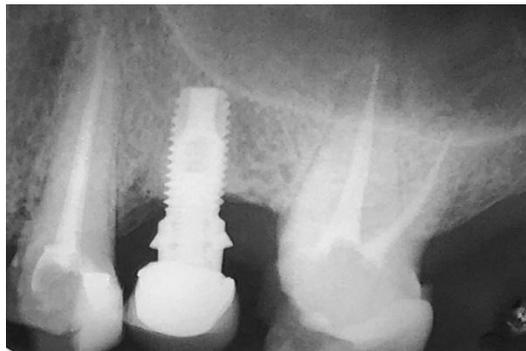
Fig. 1: Rx. de conducto mesio vestibular desobturado.

En una segunda sesión se localizó el conducto mesio vestibular, el mismo fue desobturado (**Fig. 1**), luego se procedió a realizar el tratamiento de la perforación (**Fig. 2**), se decide lavar con clorhexidina al 2 % (Tedequim®) y limpiar la zona donde se utilizó ultrasonido (WOODPECKER) (**Fig. 3**) con inserto de punta de diamante redonda (**Fig. 4**).

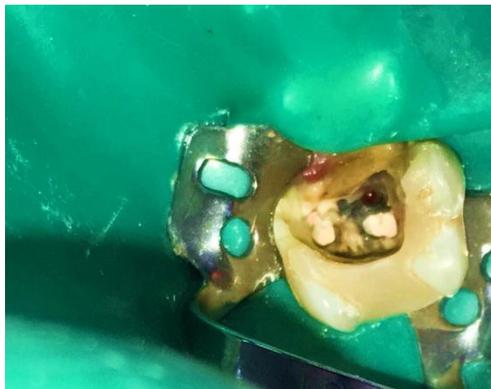
Fig. 2 Fotografía de la perforación

En el caso clínico presentado en este trabajo se trató la perforación de un molar en piso de cámara pulpar, por error provocado en la búsqueda de un conducto, utilizando MTA REPAIR Angelus[®] por las grandes ventajas que éste nos aporta. Se logró un excelente sellado de la perforación obteniendo resultados positivos en la evolución de los tejidos.

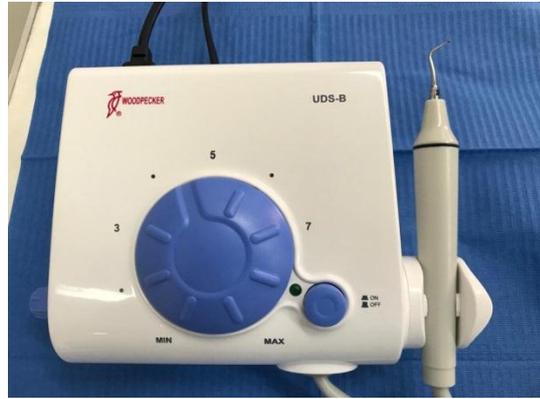
Fig. 3: Ultrasonido (WOODPECKER)

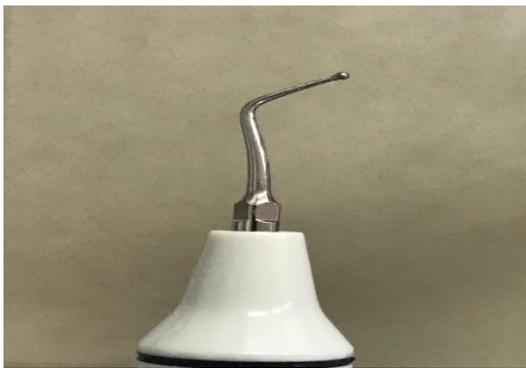
Fig. 4: Inserto de diamante redondo

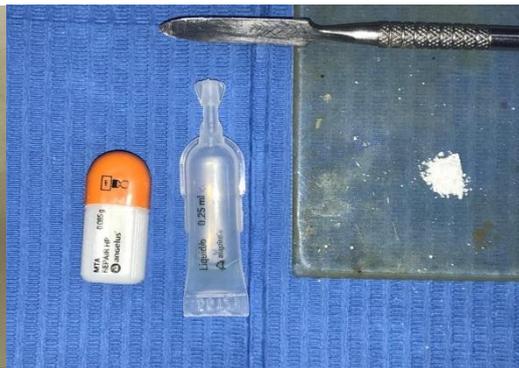
Fig. 5: MTA REPAIR Angelus®

Una vez limpio se colocó vía intra coronal MTA REPAIR Angelus® (**Fig 5**), se aplicó con condensador de amalgama con ayuda de microbrush (**Fig.6**) y por sobre éste se obturó con Ionómero vítreo (**Fig. 7**), previamente se colocó un instrumento en

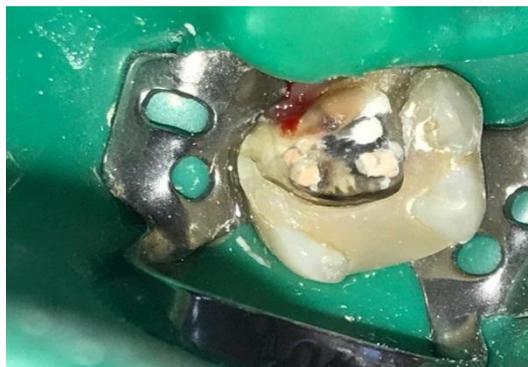
Fig. 6: MTA REPAIR Angelus®

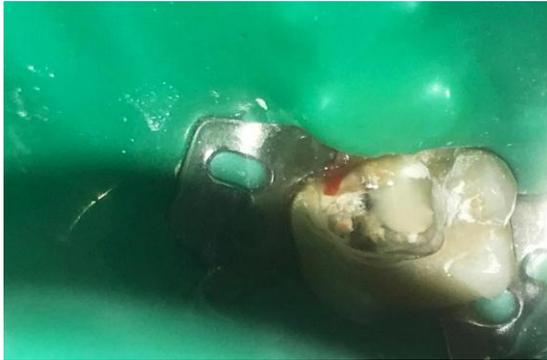
Fig. 7: Obturación con Ionómero Vítreo

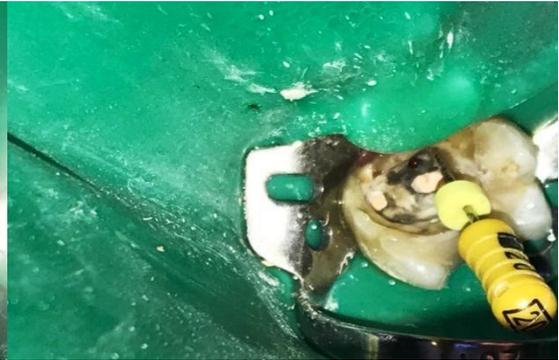
Fig. 8: Instrumento en conducto

el conducto mesio vestibular para evitar que ingrese el material (MTA) dentro del conducto (Fig.8).

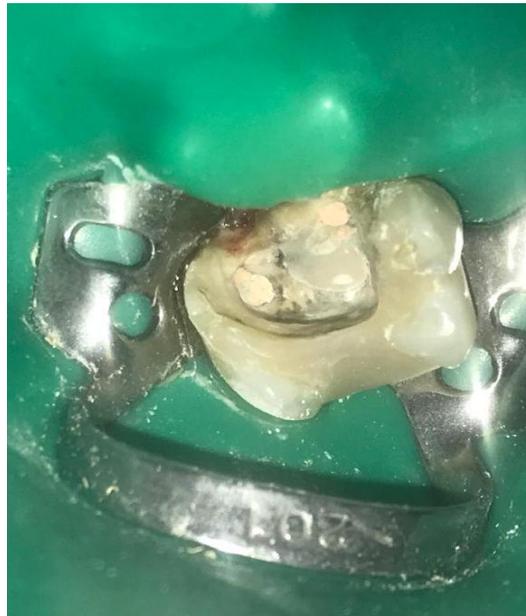
Fig. 9: Imagen de la Obturación del conducto mesio vestibular

Luego de haber tratado la perforación se realiza la obturación definitiva del conducto mesio vestibular en forma definitiva (**Fig. 9**) y se realizó radiografía pos tratamiento para control inmediato de retratamiento de conducto y tratamiento de la perforación (**Fig.10**)

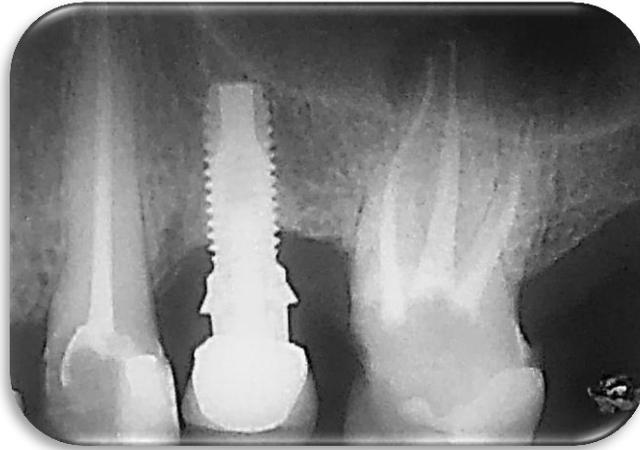
Fig. 10: Radiografía postoperatorio.

A los 3 meses se realizó control postoperatorio, en la cual la paciente no refería ningún tipo de molestias y clínicamente los tejidos se encontraban con normalidad.
