PRÁCTICA PROFESIONAL SUPERVISADA

CARRERA: INGENIERÍA CIVIL

PROYECTO: REFUNCIONALIZACIÓN ESTACIÓN TERMINAL DE ÓMNIBUS
MENDOZA & FABELLA MENDOZA-MENDOZA PLAZA SHOPPING & I. R.
S. A. PROPIEDADES COMERCIALES S. A.-MENDOZA PLAZA SHOPPING

EMPRESA O INSTITUCIÓN: DESARROLLADORA MONTEVERDI S. A.

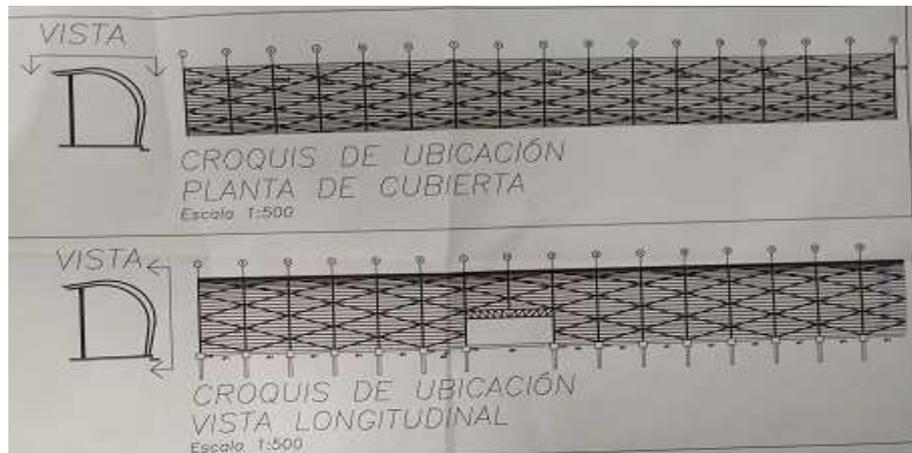
Figura n° 7: croquis de ubicación de la fachada del ala norte de la estación terminal.

diagonales cilíndricas metálicas abulonadas y correas de madera abulonadas a sus correspondientes platinas (que estaban soldadas a las columnas curvas) para recibir la chapa de cubierta. En las siguientes imágenes (Figura n° 7, Figura n° 8 y Figura n° 9) se adjuntan porciones de los planos de diseño de la nueva fachada del ala norte de la estación terminal.

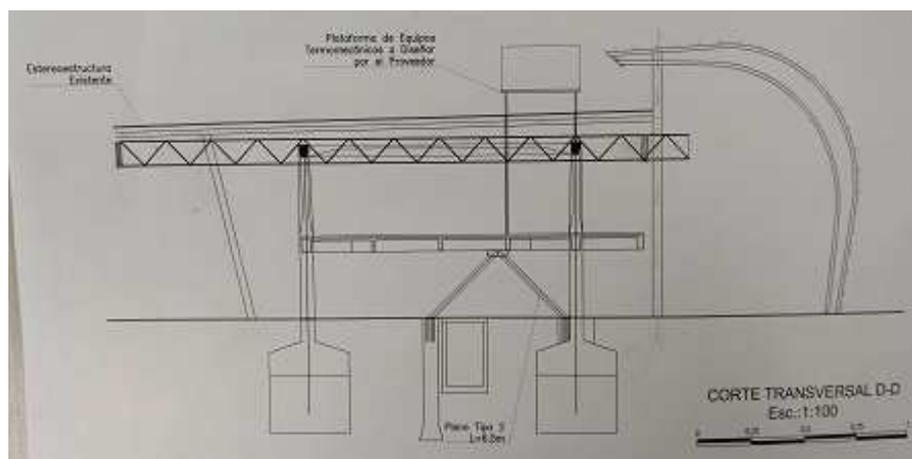
Figura n° 8: corte transversal esquemático de un pórtico curvo metálico.

La nueva fachada del ala norte consistió en diecisiete (17) pórticos curvos metálicos, separados cada 6 m. Los mismos estaban vinculados mediante trece (13)

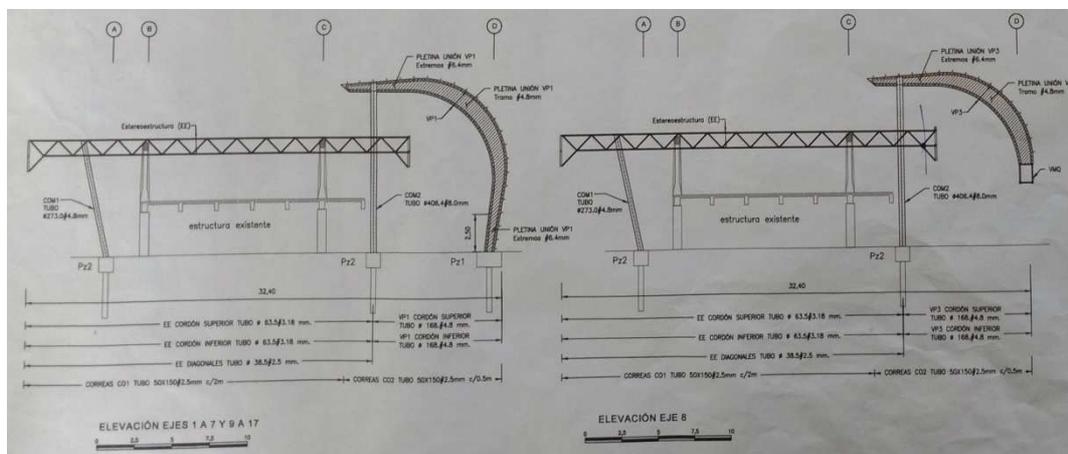
Figura n° 9: elevaciones esquemáticas de los ejes de los pórticos curvos metálicos.

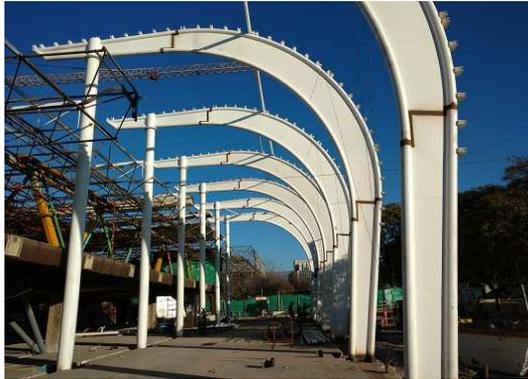
Figura n° 10: pórticos curvos metálicos (del primero al séptimo).

De acuerdo a las siguientes imágenes (Figura n° 10 y Figura n° 11), se puede observar lo explicitado anteriormente.

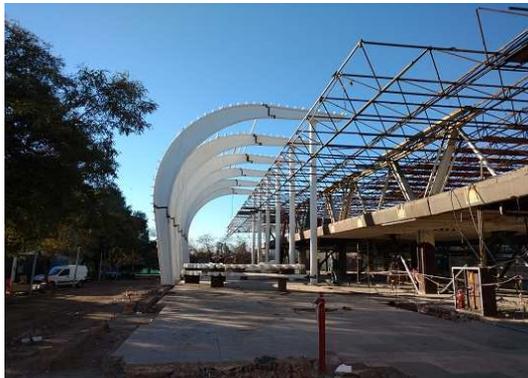
Figura n° 11: pórticos curvos metálicos (del decimosegundo al decimoséptimo).

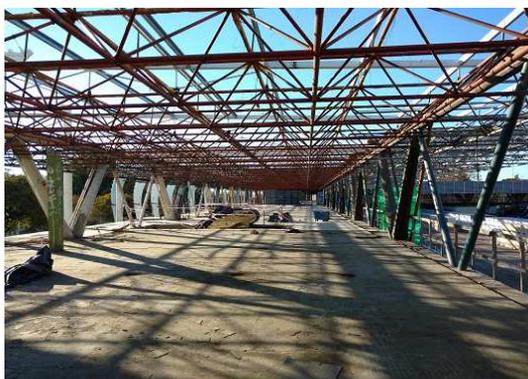
Figura n° 12: estereo estructura de la estación terminal.

En tanto, el recambio de la estructura portante de la cubierta existente consistió en vigas metálicas reticuladas de altura variable, también separadas cada 6 m y en coincidencia posicional con los pórticos curvos metálicos, que estaban montadas sobre la estructura existente (en la Figura n° 12 se puede observar la estereo estructura). Con ellas, y mediante la vinculación de perfiles transversales (Figura n° 13 y Figura n° 14), se colocó por encima la cubierta de chapa metálica ondulada con aislación térmica (lana de vidrio).

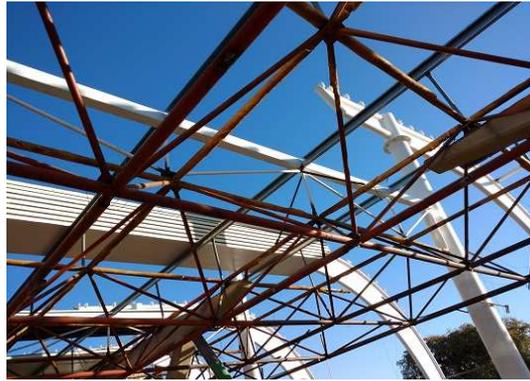
Figura n° 13: viga metálica reticulada de altura variable.

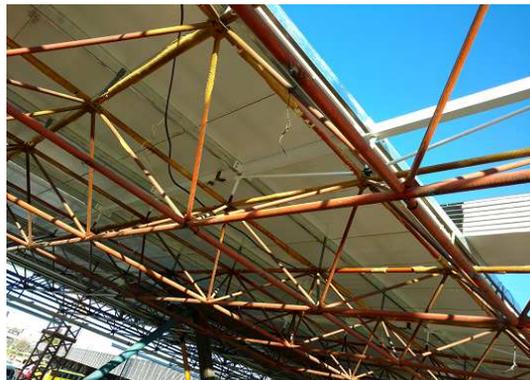
Figura n° 14: cubierta de chapa metálica con lana de vidrio.

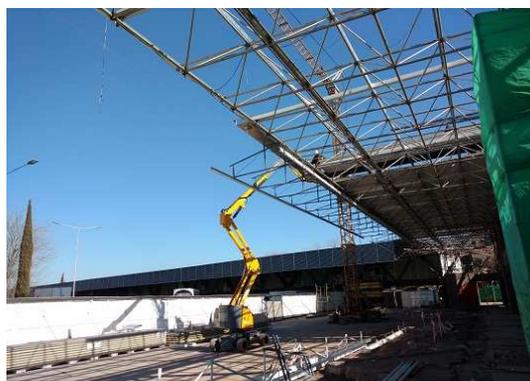
Figura n° 15: narices metálicas de Alucobond™.

En la zona trasera de la cubierta (por encima de donde estarán las dársenas para los ómnibus) se colocaron, cada 2 m, narices metálicas de Alucobond™ o A. C. M. por sus siglas en inglés (Aluminum Composite Material) con la finalidad de dar una pendiente final a la cubierta y sostener la canaleta de recolección pluvial (Figura n° 15). El Alucobond™ corresponde a una lámina de aluminio compuesto, y es el revestimiento arquitectónico preferido para fachadas y aplicaciones de identidad corporativa debido a sus propiedades privilegiadas de bajo peso y resistencia.

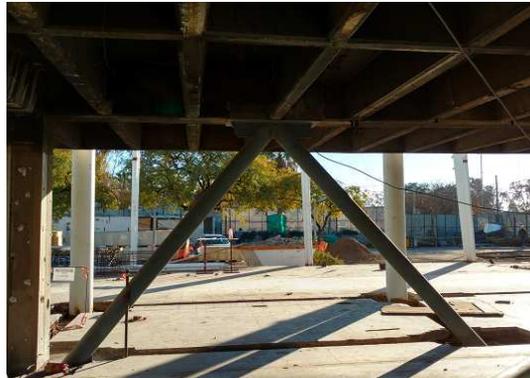
Figura n° 16: refuerzo estructural en el interior de la estación terminal.

Finalmente, los refuerzos estructurales del interior se realizaron mediante tubos estructurales metálicos (Figura n° 16). Éstos se soldarían, en sus partes superiores, a las

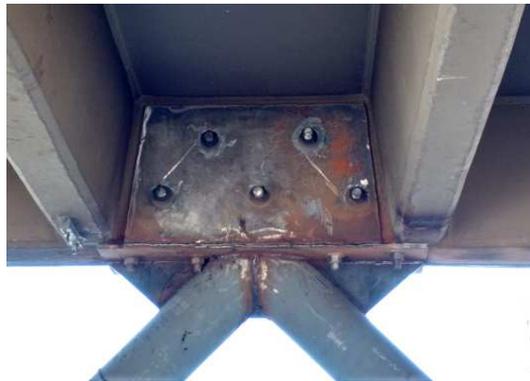
Figura n° 17: unión entre la losa casetonada y los tubos estructurales metálicos.

platinas abulonadas a las vigas principales de hormigón armado de la losa casetonada (Figura n° 17), mientras que en sus zonas inferiores serían soldadas a las platinas dispuestas como cabezal de los pilotes de fundación (que especialmente fueron contruidos para dichos refuerzos estructurales).

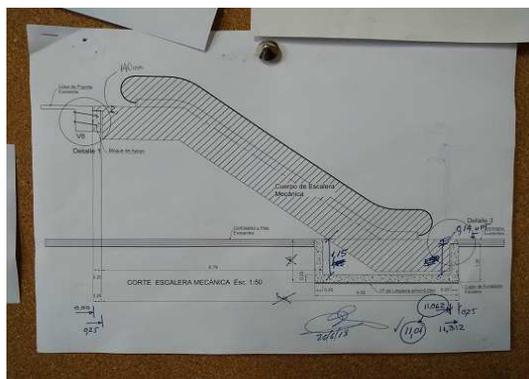
Figura n° 19: esquema de corte representativo de una de las escaleras mecánicas.

Las otras empresas contratistas estaban abocadas a otros trabajos, como la instalación de los sistemas de calefacción por aire (incluyendo a los equipos de climatización en la azotea del centro comercial), la instalación del sistema de agua contra incendios, la renovación de todo el sistema eléctrico y de iluminación, y el montaje de las nuevas escaleras mecánicas. Se muestra en la Figura n° 19 un esquema de corte representativo de una de las escaleras mecánicas, de acuerdo a sus principales dimensiones.

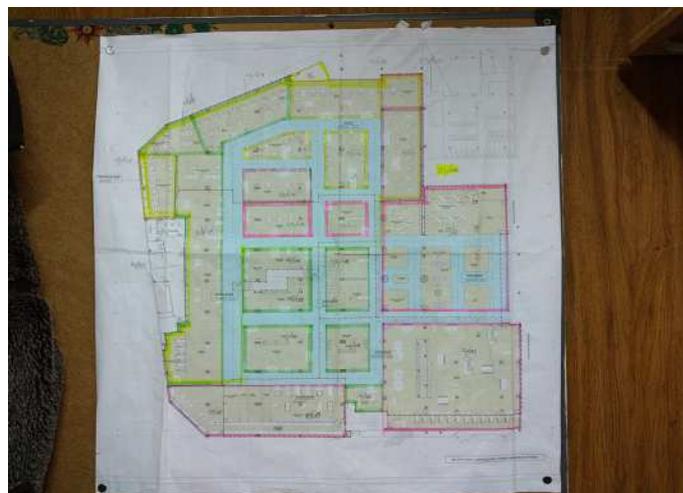
Figura n° 20: plano de la planta baja diferenciado por zonas de acuerdo a las marcas que se comercializan.

Ante las remodelaciones que emprendía la compañía I. R. S. A. Propiedades Comerciales S.A. en el interior del centro comercial Mendoza Plaza Shopping, la tienda chilena Falabella procedió a adquirir una parte del espacio aledaño al ingreso a su local comercial en la planta baja, y así lograr la expansión del espacio disponible. Bajo esta circunstancia, se produjo la ampliación del mismo con la necesidad de construir una nueva entrada. El proyecto se debió realizar por partes, de acuerdo a cada uno de los niveles con los que cuenta el local comercial para evitar los menores costos posibles en términos de ventas y días que no estuviese abierto al público. En este sentido, se realizó el traslado de la mercadería y el personal desde cada nivel que estuviese en remodelación hacia alguno de los otros dos disponibles. Incluso, la tienda chilena debió rentar un nuevo espacio, en otra zona del centro comercial, para acomodar el rubro de artículos del hogar y dispositivos electrodomésticos. Cabe destacar que en cada nivel el local comercial estaba dividido de acuerdo a los artículos y las marcas que comercializa (Figura n° 20), por lo que existen zonas diferenciadas de acuerdo al mobiliario, el sistema de iluminación, la pintura y demás terminaciones.

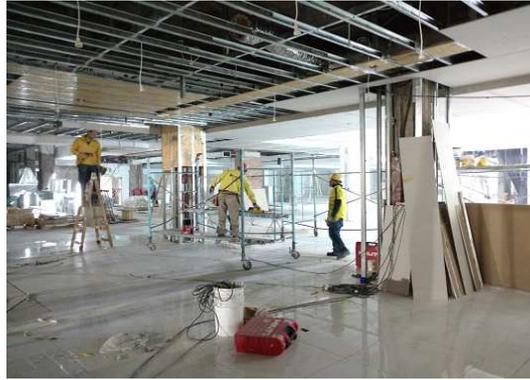
Figura n° 21: colocación de la tabiquería liviana en las elevaciones y el cielorraso suspendido.

Una vez que finalizaba la demolición del nivel correspondiente, se procedía a colocar la tabiquería liviana, los cielorrasos suspendidos y los mosaicos para los pisos. En las siguientes imágenes (Figura n° 21 y Figura n° 22) se pueden observar algunos detalles interesantes respecto de la remodelación del local comercial. Estos últimos materiales de construcción eran proveídos por medio de la compañía I. R. S. A. Propiedades Comerciales S. A., de acuerdo a los requerimientos del interior del centro comercial.

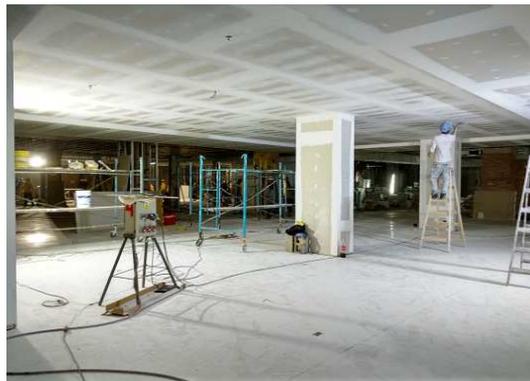
Figura n° 22: cielorraso suspendido y tabiquería liviana en columnas ya instalados.

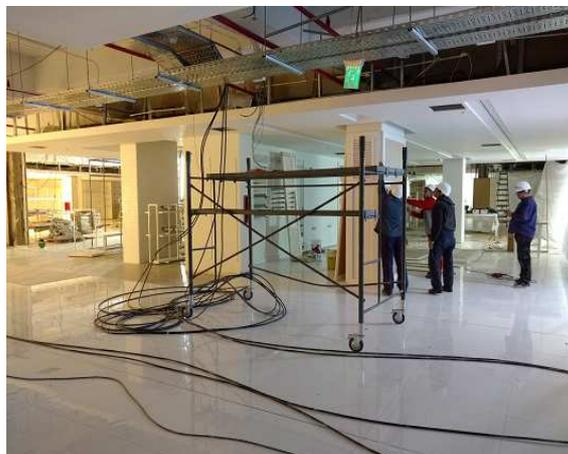
Figura n° 23: terminaciones de la tabiquería liviana de acuerdo a la marca comercial.

La tabiquería liviana incluía determinadas elevaciones diferenciadas, en los planos de proyecto, en función de la marca comercial para la que estuviese destinada la misma (Figura n° 23). En ciertas zonas, la instalación del sistema de agua contra incendio y del sistema de electricidad se podía realizar en simultáneo con algunas actividades que no interfirieran con ellas. Sin embargo, era recurrente que el primero de ellos estuviese listo antes de comenzar con el montaje de la tabiquería liviana y los cielorrasos. Al mismo tiempo, los trabajadores de otra empresa contratista realizaban el armado de los nuevos conductos de aire para el sistema de calefacción (Figura n° 24).

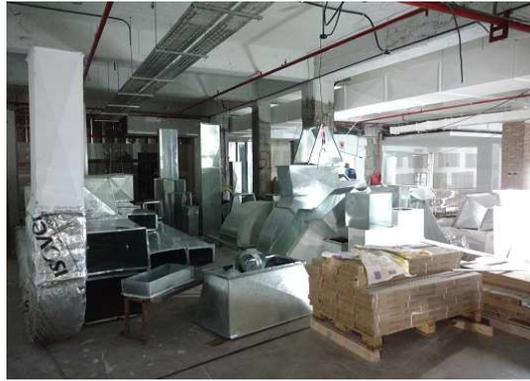
Figura n° 24: porciones de los conductos de aire para armado el sistema de calefacción.

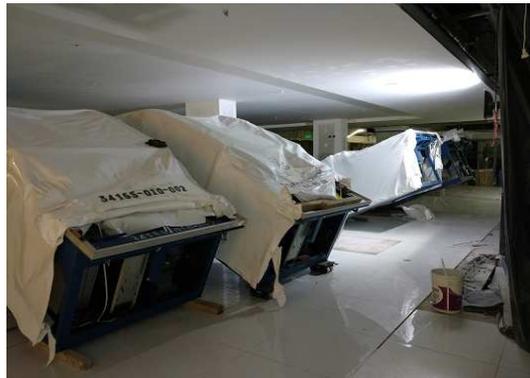
Figura n° 25: escaleras mecánicas en la planta baja del local comercial.

El transporte y el montaje de las escaleras mecánicas, a cargo de la empresa ThyssenKrupp A. G., implicó que la zona dónde fueran a ser instaladas debió ser aislada para que solamente el personal autorizado de la misma trabajase en ello. Para el local comercial se instalaron cuatro (4) escaleras mecánicas (Figura n° 25 y Figura n° 26), con las que se podrían acceder a los tres niveles del mismo. Esta empresa se encargó del transporte y, luego, de la introducción completa de los conjuntos electromecánicos al interior del mismo.

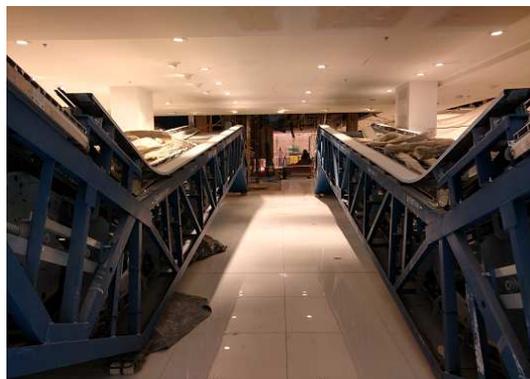
Figura n° 26: escaleras mecánicas dispuestas para su montaje.

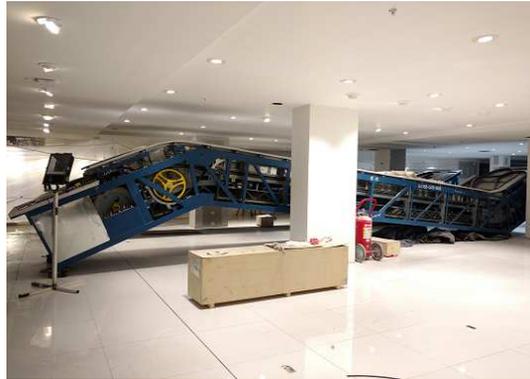
Figura n° 27: escalera mecánica a punto de iniciarse su instalación.

Cada uno de ellos tenía un peso de 6 t aproximadamente (Figura n° 27). Las tareas se realizaron en la madrugada debido al reducido tránsito sobre la Lateral Norte del

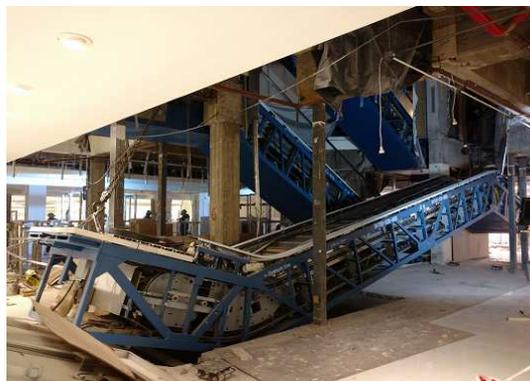
Figura n° 28: montaje de una escalera mecánica en la planta baja del local comercial.

Acceso Este. Las Figuras n° 28 y las Figuras n° 29 exhiben imágenes acerca del montaje de una de ellas para la planta baja del local comercial.

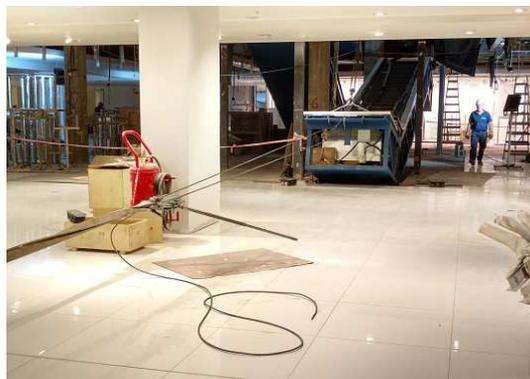
Figura n° 29: sostenimiento de la escalera mecánica desde una columna.

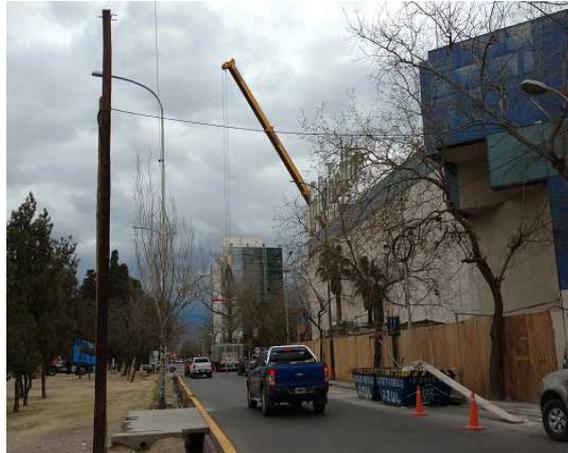
Figura n° 30: brazo de la grúa levantando uno de los equipos de climatización.

El montaje de los equipos de climatización en la azotea del centro comercial requirió de la asistencia de la policía vial para interrumpir el tráfico sobre dicha calle. Esto se debió a que era necesario bajar de la misma dos (2) conjuntos y montar igual cantidad de nuevas unidades, lo que implicaba la utilización de una grúa de tamaño considerable, ya que cada una de ellas tenía un peso de 7 t aproximadamente. Cada uno de ellos estaba sobre carretones estacionados sobre la Lateral Norte del Acceso Este, mientras que la grúa se encontraba estacionada en la calle Rosario. En las siguientes

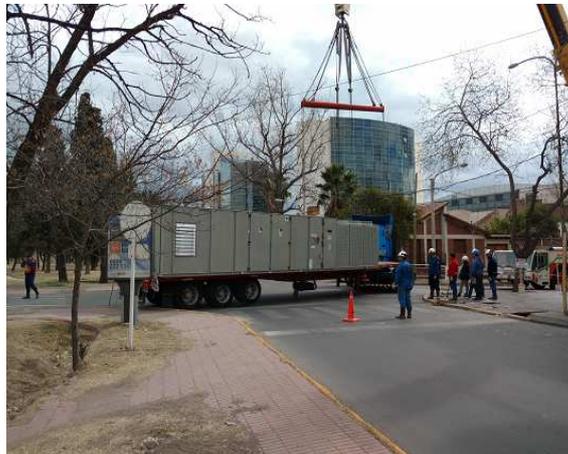
Figura n° 31: carretón transportando un equipo de climatización.

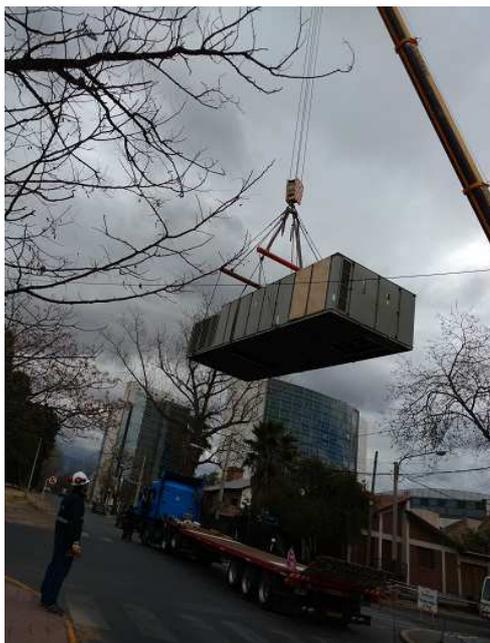
Figura n° 32: levantamiento de una nueva unidad de climatización.

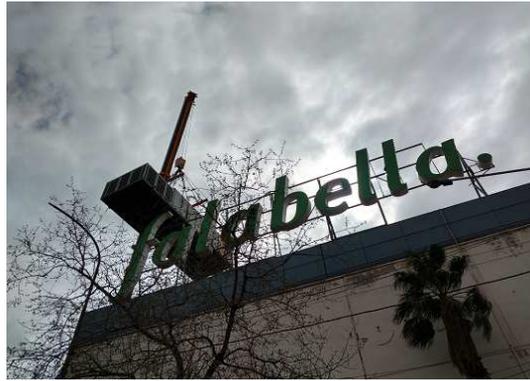
Figura n° 33: unidad de climatización por encima de la azotea del local comercial.

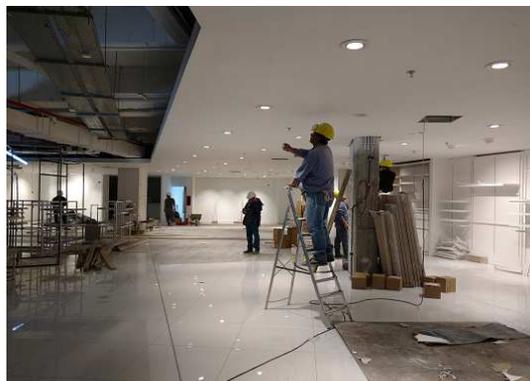
Figura n° 34: iluminación instalada a través del cielorraso suspendido.

Por otro lado, se realizaban tareas relacionadas al lijado y posterior colocación del enlucido sobre los cielorrasos y los tabiques livianos. Los cielorrasos suspendidos debían tener los orificios adecuados, en las dimensiones y las ubicaciones, para poder introducir los difusores de climatización y las luminarias (Figura n° 34, Figura n° 35, Figura n° 36 y Figura n° 37). Fue clave la interpretación de los planos de interferencias entre las instalaciones para realizar los cortes correspondientes, y no cometer errores que generarían costos adicionales y pérdidas de tiempo. Finalmente, se procedió a pintar todos estos elementos, de acuerdo a las especificaciones de los planos de proyecto y en función de cada una de las zonas en la que se encontraran dentro del local comercial.

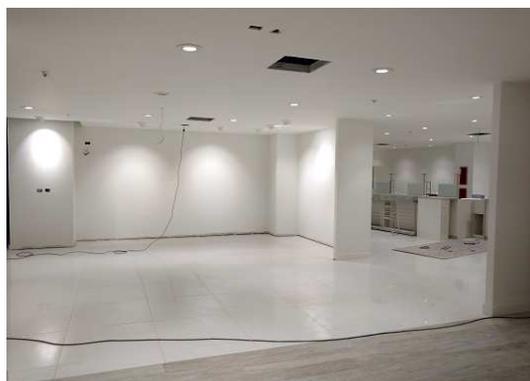
Figura n° 35: orificios cuadrados para difusores del sistema de calefacción por aire.

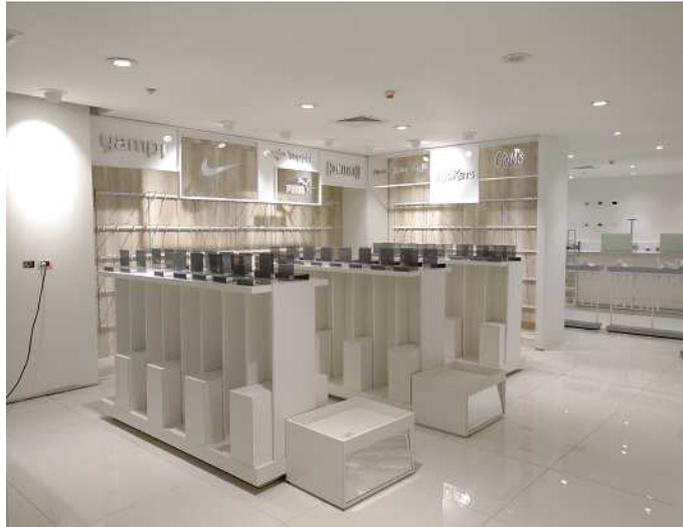
Figura n° 36: difusores de climatización y luminarias en funcionamiento en el local comercial.

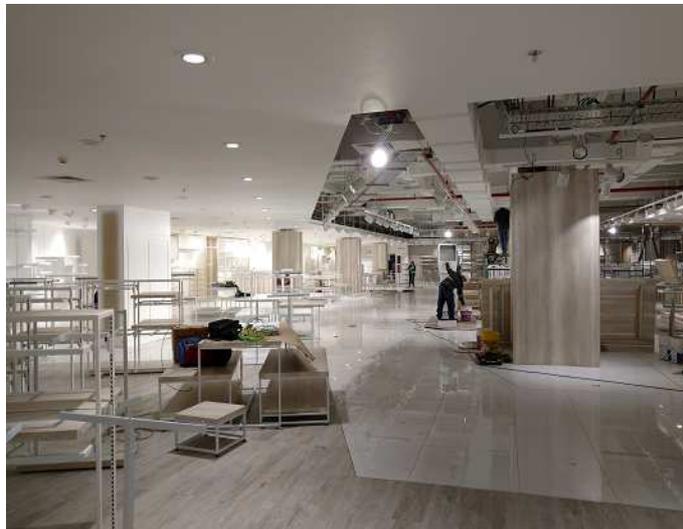
Figura n° 37: difusores de climatización y luminarias en el cielorraso del local comercial.

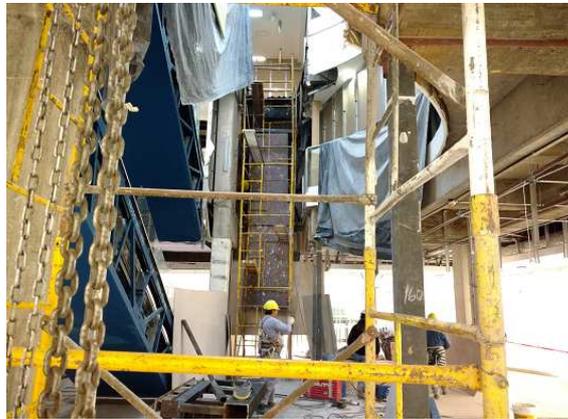
Figura n° 39: hueco donde se estaban montando las escaleras mecánicas.

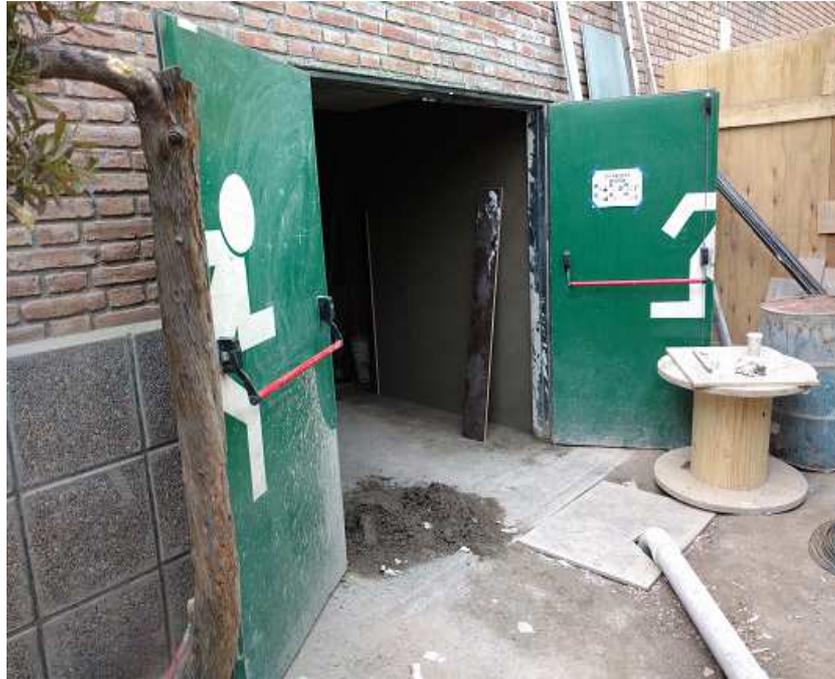
Figura n° 40: salida de emergencia del centro comercial Mendoza Plaza Shopping.

comerciales al espacio necesario para construir la salida de emergencia (Figura n° 40 y Figura n° 41).

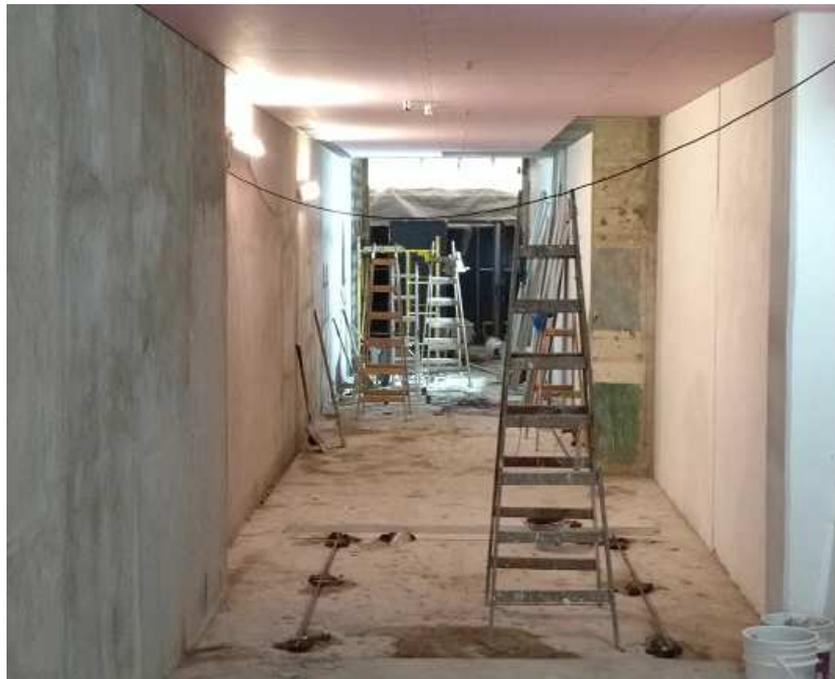
Figura n° 41: interior de la salida de emergencia del centro comercial.

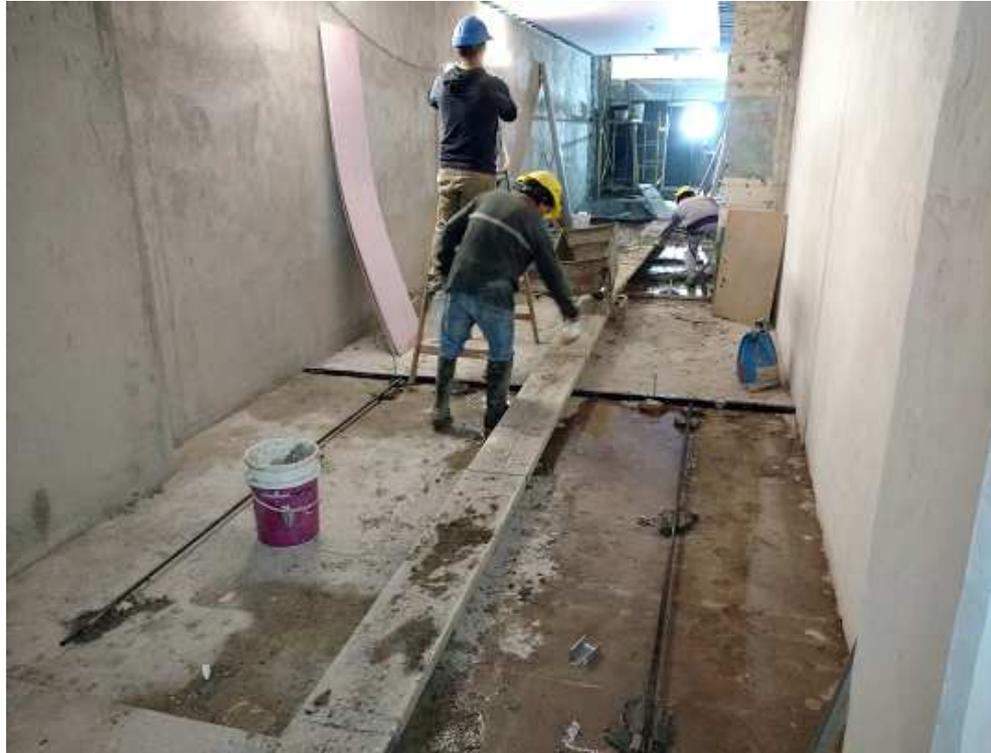
Figura n° 44: trabajos en el interior de la salida de emergencia del centro comercial.

Al acondicionar el espacio para la salida de emergencia, se debieron cumplir con los requerimientos mínimos de acuerdo al código de edificación y ordenamiento territorial de la Municipalidad de Guaymallén. El acondicionamiento de la salida de emergencia de acuerdo a las medidas de seguridad requeridas se trató en relación a las dimensiones reglamentarias del gálibo en ancho y en alto, la iluminación, la pendiente longitudinal del piso (sin que hayan escalones), la existencia de hidrantes suspendidos en el cielorraso, entre otras disposiciones. Un aspecto muy importante fue el tipo de puertas a utilizar en el ingreso y la salida a la misma, y la necesidad de no invadir el espacio de circulación del pasillo

interno del centro comercial y en la vereda externa del mismo, ante la apertura de las mismas. En la Figura n° 44 y en la Figura n° 45 se pueden apreciar algunos de los trabajos que se realizaron para el acondicionamiento de la misma, cumpliendo con los requerimientos reglamentarios especificados.

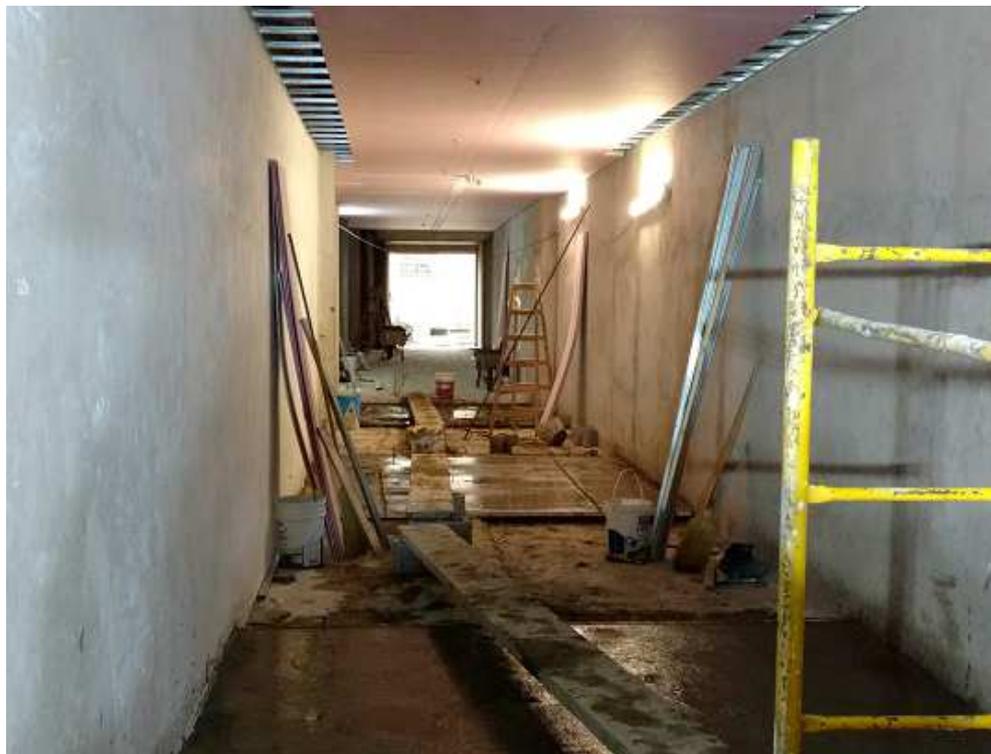
Figura n° 45: losas de hormigón para el contrapiso de la salida de emergencia.

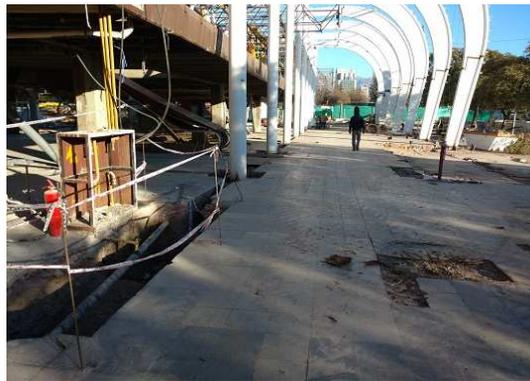
Figura n° 46: instalación de gas natural, bajo los pórticos curvos metálicos faltantes, a reubicar.

En el momento en que el alumno comenzó a trabajar en esta obra civil, ya se habían montado trece (13) de los diecisiete (17) pórticos curvos metálicos. De los cuatro (4) restantes, dos (2) se retrasaron en su colocación debido a que se debía reubicar la tubería de gas natural por fuera de la nueva fachada del edificio, la cual estaba instalada debajo de las columnas metálicas de ambos pórticos curvos metálicos (Figura n° 46).

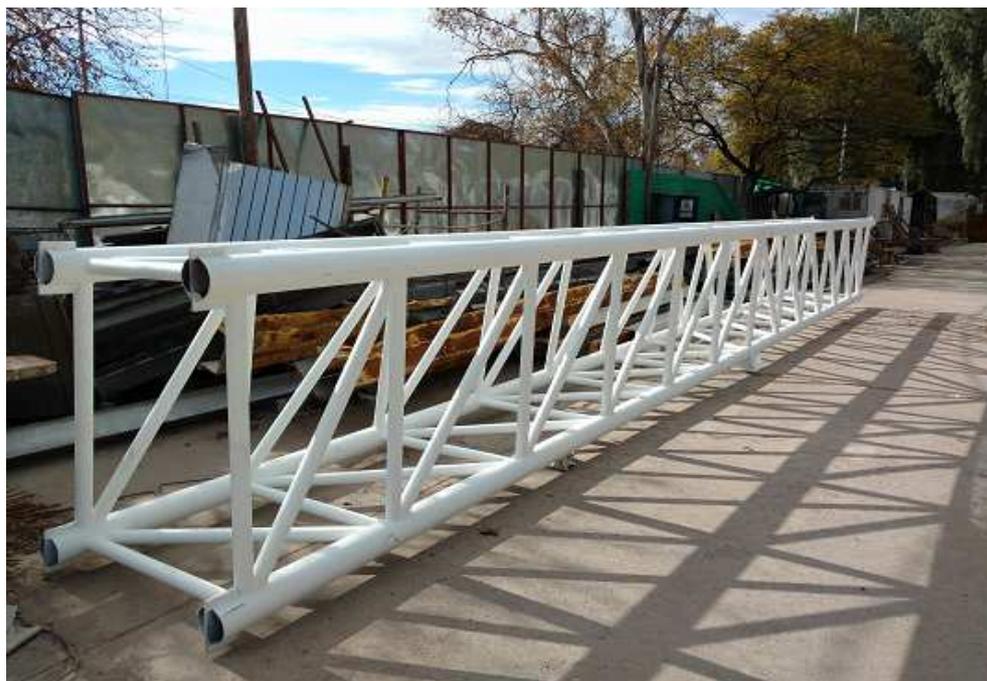
Figura n° 47: viga metálica reticulada central.

Los otros dos (2) correspondían a las elevaciones curvas centrales, en las que se ubicaría el ingreso a la estación. En dicha entrada, se montaría luego una viga metálica reticulada central, habiendo sido armada en el taller de la empresa constructora, la que vincularía a los pórticos curvos metálicos centrales (Figura n° 47 y Figura n° 48).

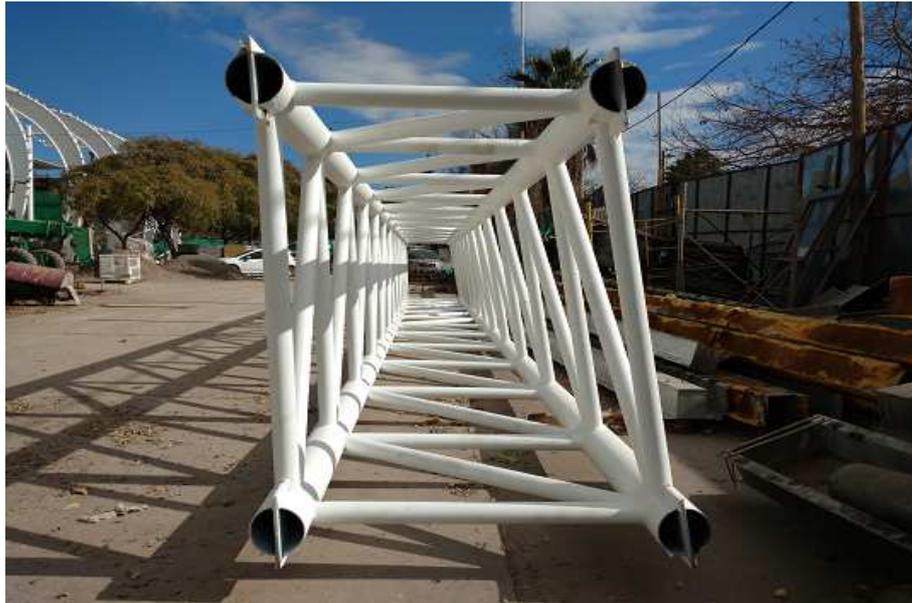
Figura n° 48: sección transversal de la viga metálica reticulada central.

Se puede ver que su sección transversal es variable en altura, para así ajustarse a la curvatura de la fachada. En las siguientes imágenes (Figura n° 49 y Figura n° 50), se pueden observar diversos momentos en los que dicho elemento era montado.

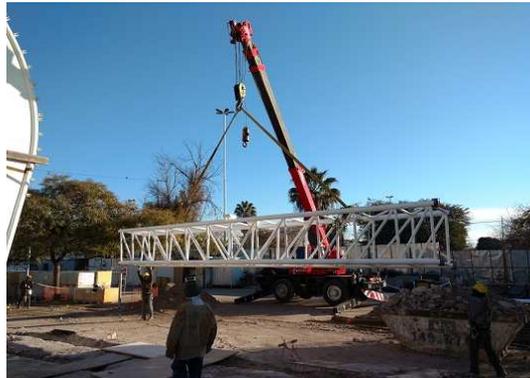
Figura n° 49: viga metálica reticulada central al momento de ser montada.

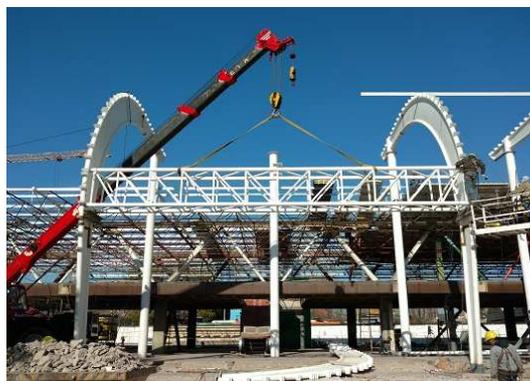
Figura n° 50: viga metálica reticulada central montada y siendo soldada en sus uniones.

Cabe destacar que al momento del montaje de todos ellos, las columnas estaban soldadas por puntos (“punteadas”) a las platinas de los cabezales de los pilotes de

fundación, y lo mismo ocurriría con los componentes de la viga central del ingreso. Una vez que las estructuras debieron ser vinculadas entre sí mediante las diagonales cilíndricas, un equipo de trabajadores subcontratados por la empresa constructora procedió a realizar los trabajos de soldadura correspondientes, a fin de ejecutar los cordones de soldadura en cada unión crítica de las mismas. Por otro lado, los refuerzos estructurales internos también debieron ser vinculados mediante soldadura, destacando que las tareas fueron ejecutadas por el mismo grupo de trabajadores subcontratados que tenía a cargo la ejecución de las uniones en los pórticos curvos metálicos. Cuando el alumno arribó para realizar su pasantía, la totalidad de los pilotes de fundación para estos refuerzos habían sido ejecutados. Sin embargo, solo algunas de las columnas metálicas de refuerzo habían sido montadas y correspondientemente soldadas.

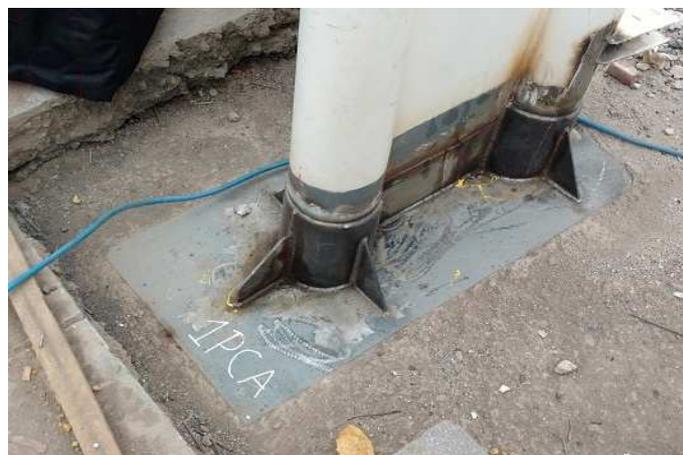
Figura n° 51: relevamiento de soldaduras en el arranque del primer pórtico curvo metálico.

Como se puede notar, una de las tareas críticas de este proyecto fueron las soldaduras entre los elementos estructurales. Ante los requerimientos de las inspecciones, por parte de estado provincial, se procedió a consultar con un ingeniero especializado en soldaduras para que observase los trabajos realizados sobre las bases de las columnas de los pórticos curvos metálicos. Estas zonas de vinculación con las cabezas de los pilotes y las pletinas de acero fueron relevadas por dicho profesional, en los siete (7) primeros pórticos curvos metálicos (que eran los que al momento de la visita de dicho profesional ya habían sido soldados completamente), como puede observarse en las siguientes imágenes (Figura n° 51 y Figura n° 52). En los cabezales de los pilotes de fundación el alumno procedió a realizar la identificación de cada arranque de pórtico curvo metálico (PCA) y/o su correspondiente columna metálica (COM2), siendo antecedida por el número de eje verticales (del 1 al 17), según la vista longitudinal del croquis de ubicación.

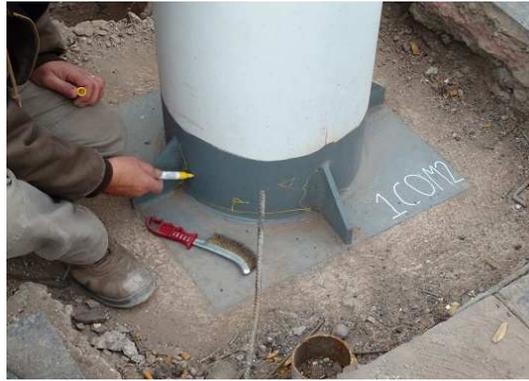
Figura n° 52: relevamiento de soldaduras en la columna del primer pórtico curvo metálico.

Con base a sus indicaciones y sus objeciones, respecto a los cordones de soldadura y la escoria de la misma, se procedieron a realizar las correcciones necesarias. En ciertos casos se debieron a volver a ejecutar las los trabajos de soldado para obtener cordones más uniformes y con la convexidad correspondiente, de modo de tener una garganta efectiva adecuada para evitar soldaduras frágiles. La Figura n° 53 representa un esquema del área efectiva en las soldaduras de filete (que son las que se realizaron en las bases de los pórticos curvos metálicos) que al ser sometidas a esfuerzos hasta su rotura, las mismas fallan por corte según un plano aproximadamente a 45° a través de la garganta. Una de las premisas fundamentales, para evitar la acumulación de escoria y la fragilidad de los cordones de soldadura, es eliminar el hidrógeno o reducirlo a niveles mínimos para obtener una soldadura más uniforme, especialmente para vincular elementos con espesores considerables. Para ello, es necesario realizar un precalentamiento de los elementos a vincular, lo que también produce una reducción de las tensiones por temperatura entre el cordón de soldadura en caliente y los elementos en frío. De esta forma, se reducen las estructuras sensibles ante la fragilidad del enfriamiento brusco de las piezas en caliente.

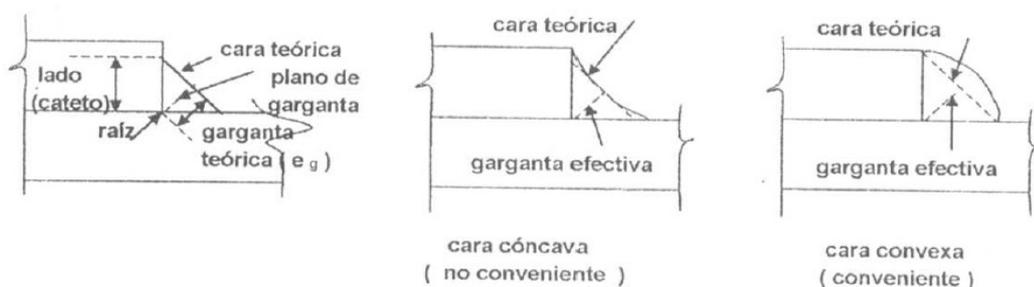
Figura n° 53: área efectiva en las soldaduras de filete.

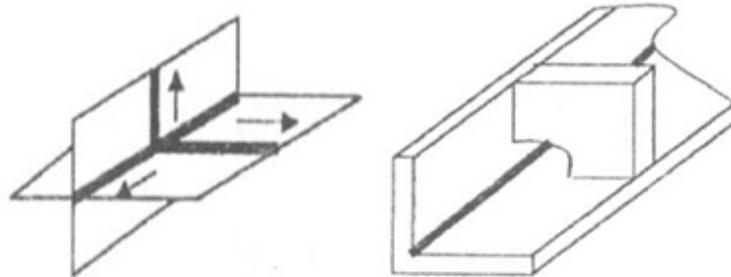
Figura n° 54: esquema de tensiones triaxiales y “paso de ratón” para evita roturas frágiles por enfriamiento.

Las principales indicaciones que se dieron fueron respecto a la necesidad de eliminar la escoria acumulada en los cordones soldados verticalmente. También, se insistió en dejar claramente los “pasos de ratón” en las pletinas de acero para evitar las

tensiones triaxiales que se generan al enfriarse los cordones, produciendo potencialmente una rotura frágil. Esto puede observarse en las siguientes imágenes (Figura n° 54 y Figura n° 55), notando lo que plantea la bibliografía y lo relevado en la obra civil.

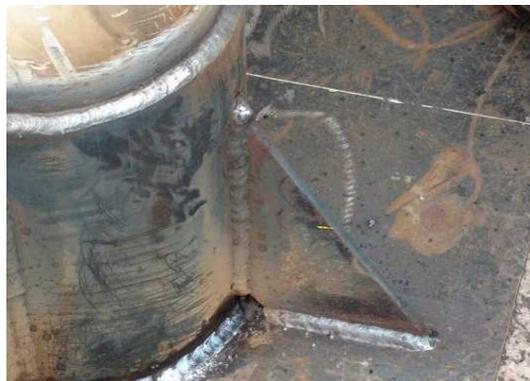
Figura n° 55: cordón de soldadura de filete y “paso de ratón” en la pletina de acero de unión.

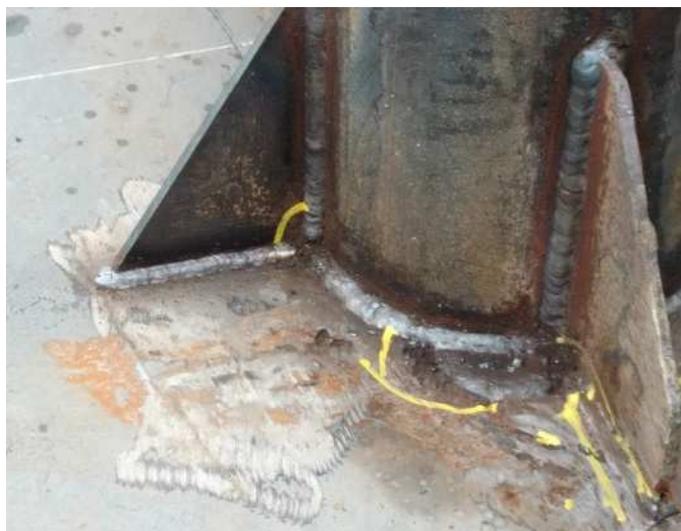
Figura n° 56: falta de arco de soldadura y “paso de ratón” en las pletinas de acero.

Además, se indicó corregir y generar, en algunas uniones, los arcos de soldadura para dar continuidad a la transferencia de los esfuerzos (Figura n° 56 y Figura n° 57). Finalmente, se recomendó cortar los pedazos de pletinas de acero que sobresalieran de los cabezales de los pilotes de fundación (Figura n° 58 y Figura n° 59).

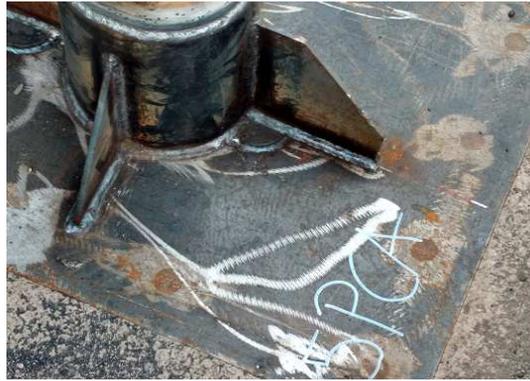
Figura n° 57: arco de soldadura con “paso de ratón” correctamente ejecutados.

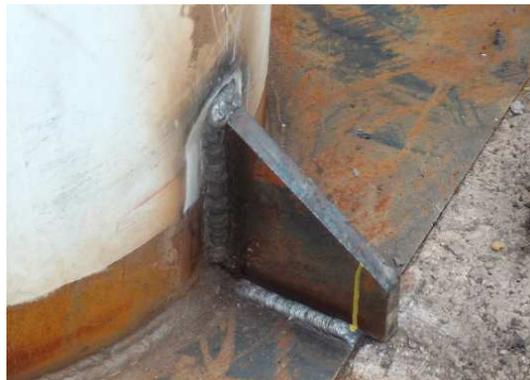
Figura n° 58: pletina de acero sobresaliente del cabezal del pilote de fundación.

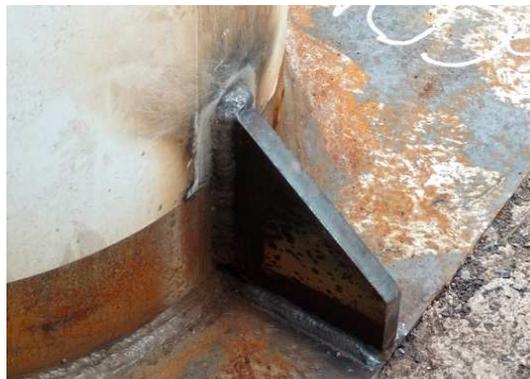
Figura n° 59: pletina de acero correctamente cortada al filo del cabezal del pilote de fundación.

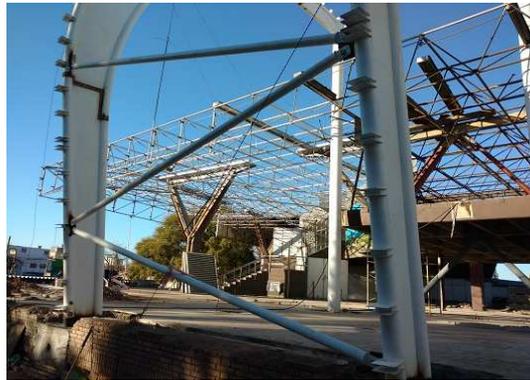
Figura n° 60: vinculación entre dos pórticos curvos metálicos.

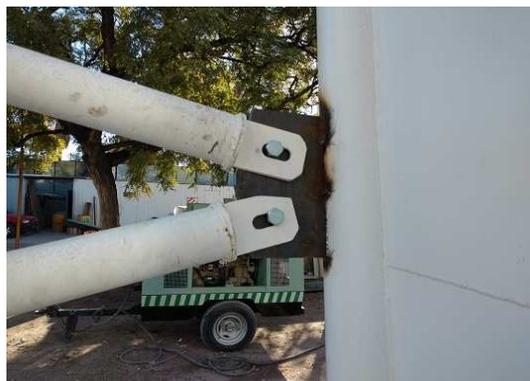
Figura n° 61: uniones abulonadas entre un pórtico curvo metálico y sus diagonales cilíndricas.

diagonales cilíndricas (que estaban identificadas mediante un número del uno al trece para diferenciarlas en su longitud y su ubicación en altura). Cabe destacar que para los pórticos curvos metálicos centrales, donde se localizaría el ingreso al edificio, las diagonales cilíndricas arrancaban desde el número cuatro hasta el trece, y venían identificadas desde el taller con el número correspondiente y una letra C (central).

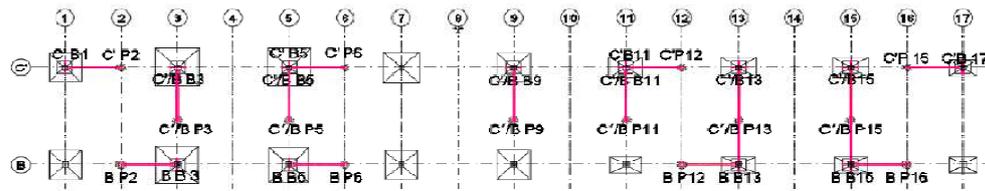
Figura n° 62: esquema de identificación y ubicación de los refuerzos estructurales.

Además, el alumno procedió a realizar la identificación, en cada platina de acero, mediante la letra del eje horizontal (B, B/C' o C'), el número del eje vertical (del 1 al 17) y si era base (Bas) o pilote de fundación (P), según la vista longitudinal del croquis de ubicación. En la Figura n° 62 se muestra un esquema de identificación y ubicación de dichos refuerzos estructurales, según una planta estructural del interior de la estación terminal. Mientras tanto, en la Figura n° 63 se puede observar un esquema representativo de los componentes y las dimensiones de un refuerzo estructural genérico.

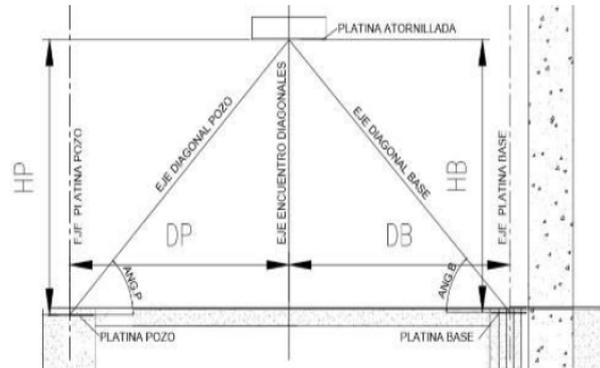
Figura n° 63: esquema representativo de un refuerzo estructural genérico.

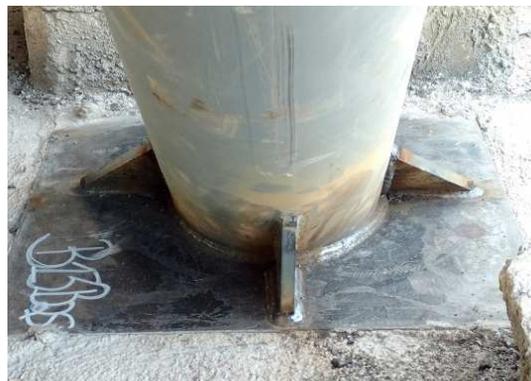
Figura n° 64: unión soldada del tubo estructural, mediante pletinas de acero, sobre una base de fundación.

Hay que mencionar que, al momento de realizar el registro fotográfico, algunos de los tubos estructurales metálicos aún no habían sido montados. Esto se debe a que los trabajos de soldadura se estaban ejecutando principalmente en los pórticos curvos metálicos, ya que era necesario terminarlos con urgencia para que continuasen otros trabajos relacionados al montaje de sus diagonales cilíndricas, las correas de madera y la chapa de cubierta. Con esta información, y una breve descripción para cada caso, se redactó el informe solicitado anexando el registro fotográfico. Éste se presentó en la reunión correspondiente entre los representantes de las empresas constructoras y la dirección de obra, para informar acerca del estado de las tareas y como se desarrollarían los trabajos futuros de refuerzo estructural. A continuación, se muestran algunas de las imágenes (Figura n° 64, Figura n° 65 y Figura n° 66) que corresponden al citado registro fotográfico, en el cual se pueden observar los detalles mencionados anteriormente.

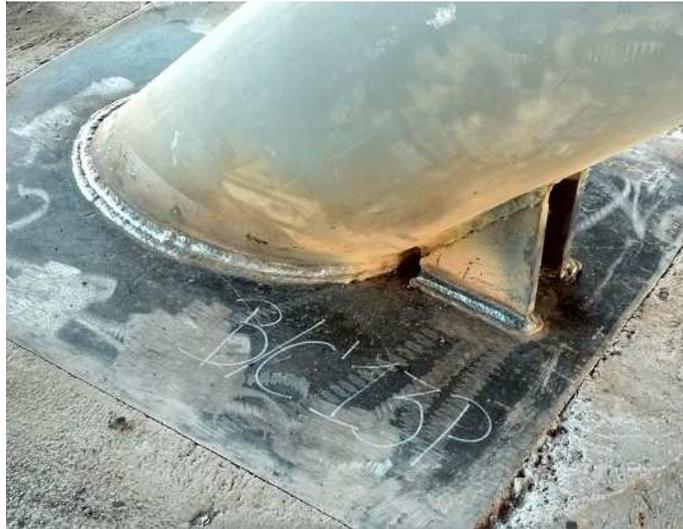
Figura n° 65: unión soldada del tubo estructural, mediante pletinas de acero, sobre un pilote de fundación.

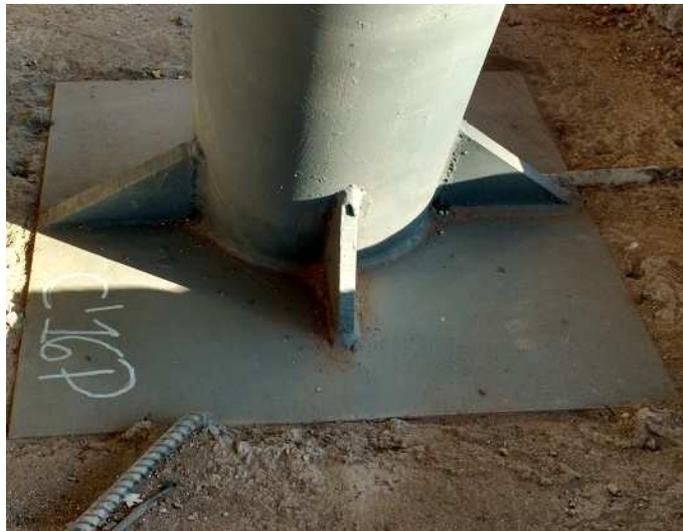
Figura n° 66: unión soldada del tubo estructural, mediante pletinas de acero, sobre un pilote de fundación.
