PRÁCTICA PROFESIONAL SUPERVISADA

CARRERA: INGENIERÍA CIVIL

PROYECTO: REFUNCIONALIZACIÓN ESTACIÓN TERMINAL DE ÓMNIBUS
MENDOZA & FABELLA MENDOZA-MENDOZA PLAZA SHOPPING & I. R.
S. A. PROPIEDADES COMERCIALES S. A.-MENDOZA PLAZA SHOPPING

EMPRESA O INSTITUCIÓN: DESARROLLADORA MONTEVERDI S. A.

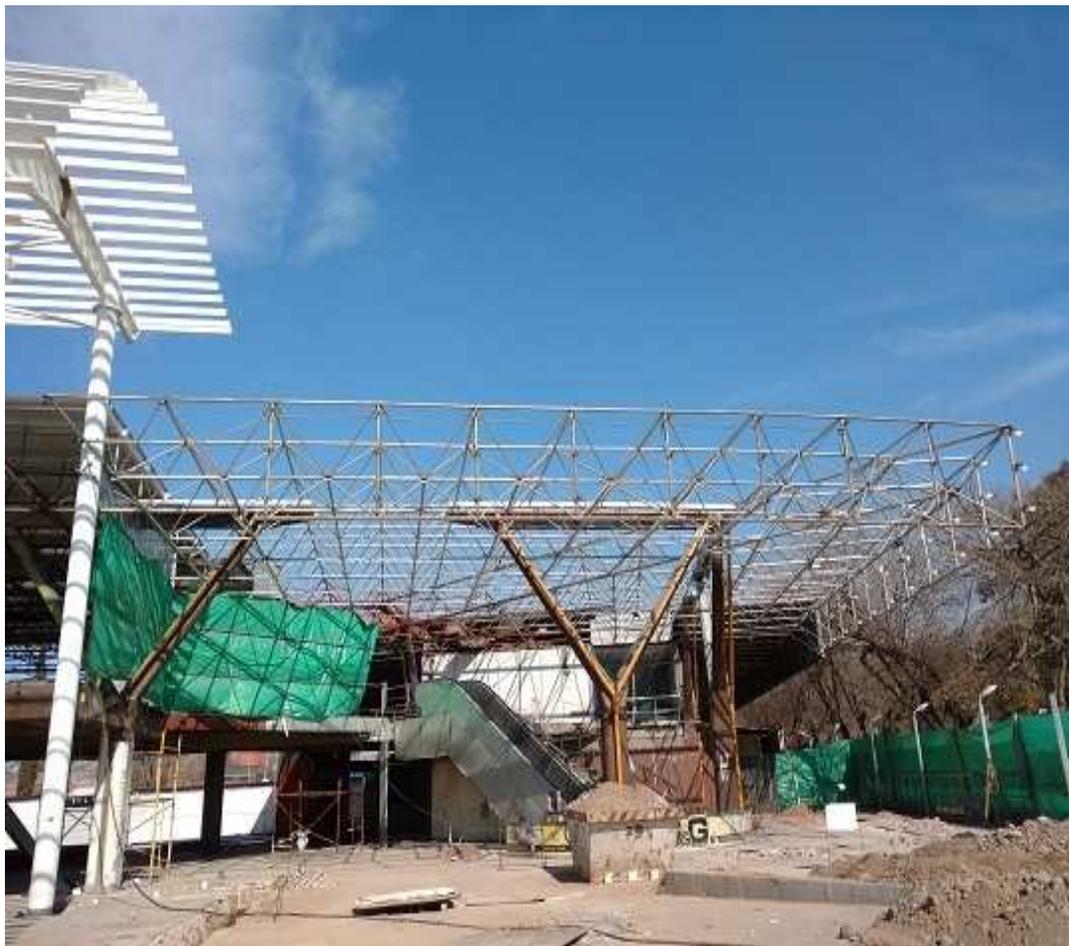
Figura n° 67: esquina oeste del ala norte de la estación terminal.

Para concluir, la empresa constructora C. E. O. S. A., entre otras obligaciones, estuvo encargada de realizar los pilotes de fundación de tres columnas para cada una de las esquinas este y oeste del ala norte. En estas zonas, la modificación de la estereo estructura incluía los bordes del ala norte de la misma. El proyecto indicaba la necesidad de implantar dos nuevas vigas metálicas reticuladas perimetrales, de modo de expandir hacia afuera la cubierta. La primera (VMR2) estaría ubicada frontalmente (sobre el borde norte) y sería atravesada por dos de las tres columnas metálicas mencionadas anteriormente, mientras que la segunda (VMR3) estaría ubicada lateralmente y sería la transición entre las esquinas y los pórticos curvos metálicos extremos. La empresa constructora Desarrolladora Monteverdi S. A. procedió a realizar los cortes correspondientes sobre los bordes de la estereo estructura de modo de implantar las nuevas vigas metálicas reticuladas perimetrales.

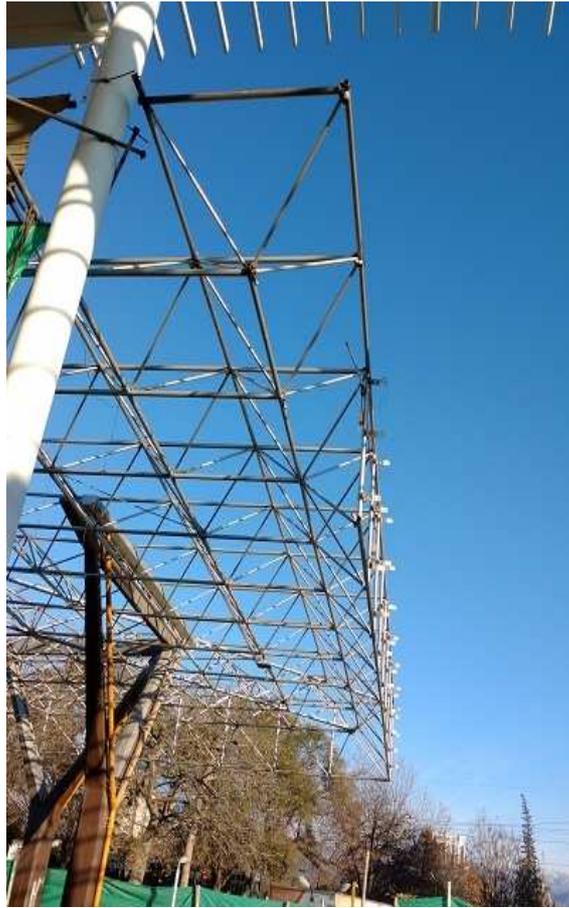
Figura n° 68: estereo estructura existente en la esquina oeste del ala norte de la estación terminal.

El alumno que desarrollaba la práctica profesional supervisada se encargó de realizar el relevamiento de la cantidad de cortes que debía realizar la empresa contratista, de modo de lograr el aprovechamiento de los materiales recuperados para construir las vigas metálicas reticuladas perimetrales sobre la esquina oeste del ala norte (Figura n° 67). De acuerdo a la interpretación de los planos de proyecto y el relevamiento realizado, durante el trabajo de gabinete y en consulta con el estudio encargado del cálculo y diseño de las estructuras metálicas (Toso Hermanos y Asociados S. A.), se decidió modificar la viga metálica reticulada frontal (VMR2). Esto se decidió para poder aprovechar los materiales extraídos de la estereo estructura, evitando desfasajes visuales (si se observara de frente el conjunto) entre las diagonales de dicha viga y las de la estereo estructura (que estaría detrás de la mencionada viga). Una vez aceptado el nuevo diseño, se realizó el cómputo de los materiales y la determinación del peso adicional que estos nuevos elementos suponían sobre la estereo estructura existente. En la Figura n° 68 se muestra la esquina oeste del ala norte de la estación terminal.

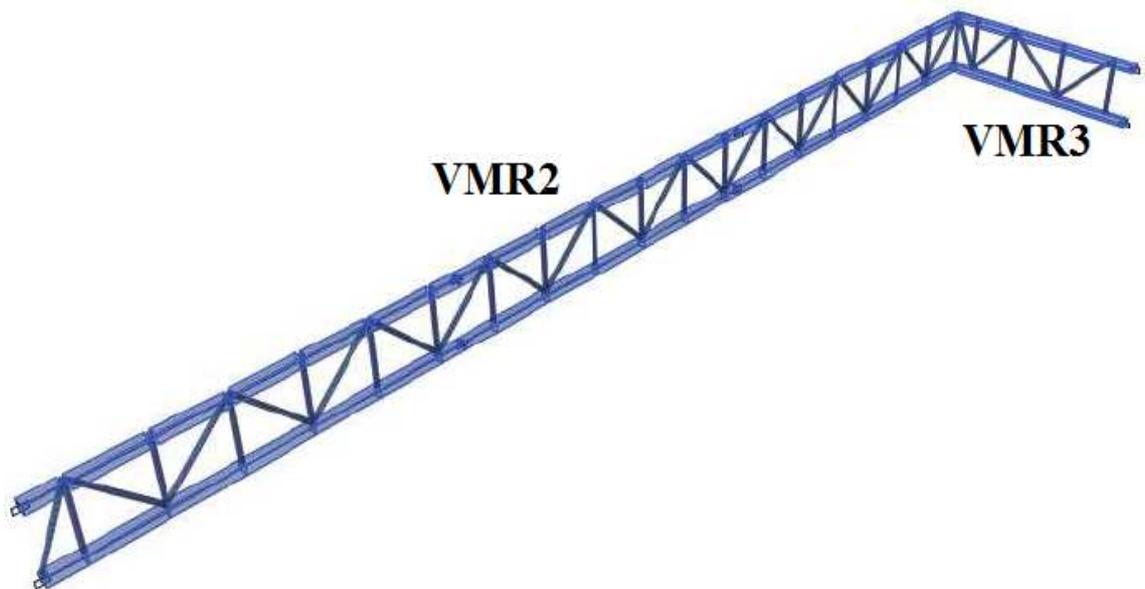
En la siguiente imagen (Figura n° 69), se muestra un esquema en tres dimensiones respecto del modelo utilizado para realizar el diseño de las vigas metálicas reticuladas perimetrales (VMR2 y VMR3).

Figura n° 69: modelo tridimensional de las vigas metálicas reticuladas perimetrales en la esquina oeste del ala norte.

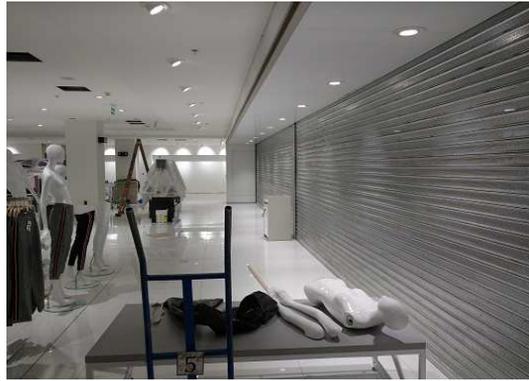
Figura n° 71: cortina de acero de accionamiento eléctrico en el ingreso al local comercial.

La instalación del sistema de agua contra incendios estaba en la su parte final. Mientras tanto, se llevaba a cabo el armado de los conductos para el sistema de calefacción por aire, y de manera conjunto con la colocación de los cielorrasos suspendidos. La coordinación de los trabajos fue fundamental, tomando como referencia los planos de interferencias entre las distintas instalaciones. Por otro lado, se estaban instalando los mosaicos de los pisos en la zona recientemente adquirida por la tienda chilena Falabella. Esta ampliación también requirió de un nuevo ingreso, debiéndolo adaptar para que estuviese equipada con una cortina de acero de accionamiento eléctrico (Figura n° 70 y Figura n° 71).

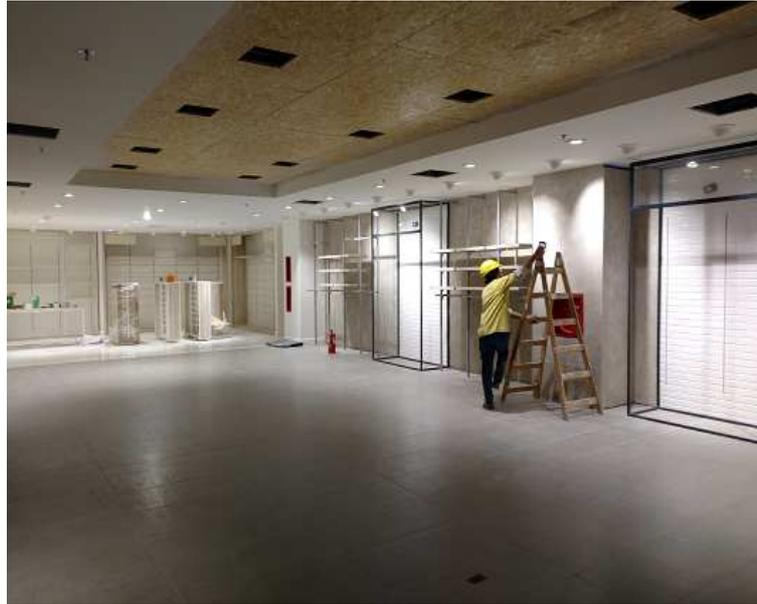
Figura n° 75: espacios destinados a los difusores del sistema de calefacción por aire.

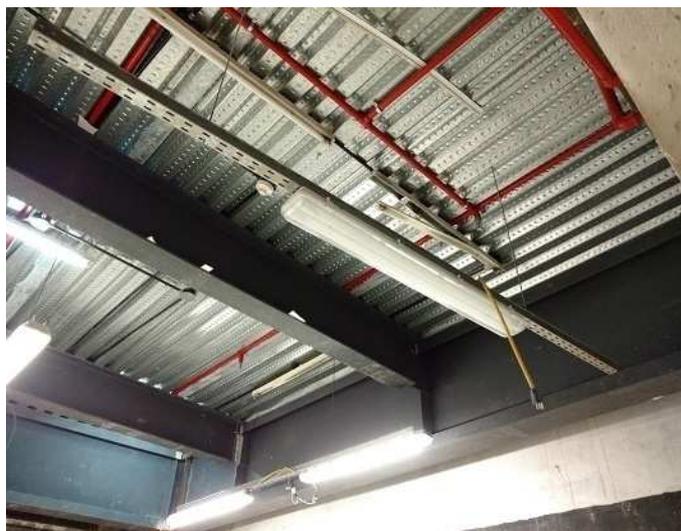
Figura n° 81: construcción compuesta observable al desmontarse el cielorraso suspendido.

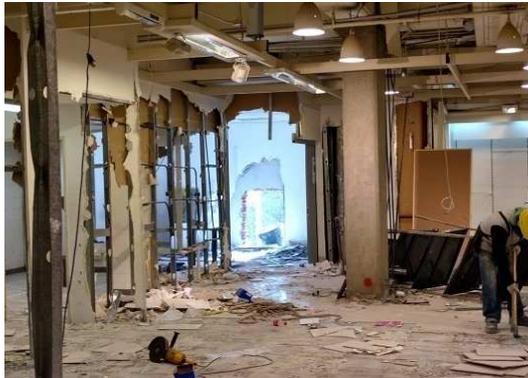
Figura n° 85: hueco sobre el muro oeste del primer piso del local comercial.

Para estos trabajos, se debieron realizar dos (2) huecos en los muros oeste y sur para poder retirar los escombros. Como el muro oeste estaba ubicado sobre la calle Rosario (Figura n° 85), se debió construir un conducto mediante la unión de tachos de

200 l que derivaba los residuos a un contenedor ubicado en la vereda. En tanto, los escombros retirados por el hueco del muro sur se depositaban directamente en un espacio propio del obrador (Figura n° 86 y Figura n° 87).

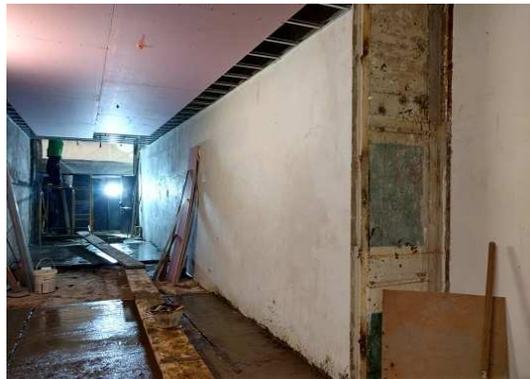
Figura n° 88: tabique de hormigón armado reforzado mediante anclajes químicos.

El otro muro de la salida de emergencia, al inicio de la misma, está conformado por un tabique de hormigón armado al que se le realizó en refuerzo estructural mediante anclajes químicos (Figura n° 88). Este elemento estructural poseía una longitud aproximada de 11 m, estando rematado con columnas metálicas de perfil doble T. Dicho refuerzo estructural fue diseñado por el estudio Toso Hermanos y Asociados S. A., el cual consistía en el incremento del espesor del mismo colocando por delante de su cara mayor una malla de acero, la cual sería hormigonada y anclada química y transversalmente al cuerpo de este elemento. Cabe recordar, que este elemento poseía otro similar de manera transversal, pero dejando entre ambos el vano suficiente como para generar el gálibo de la salida de emergencia (Figura n° 89).

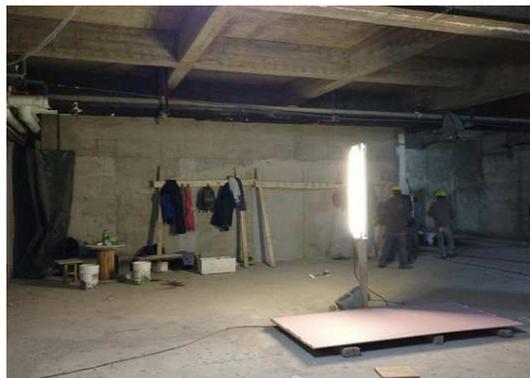
Figura n° 89: tabique de hormigón armado transversal reforzado mediante anclajes químicos.

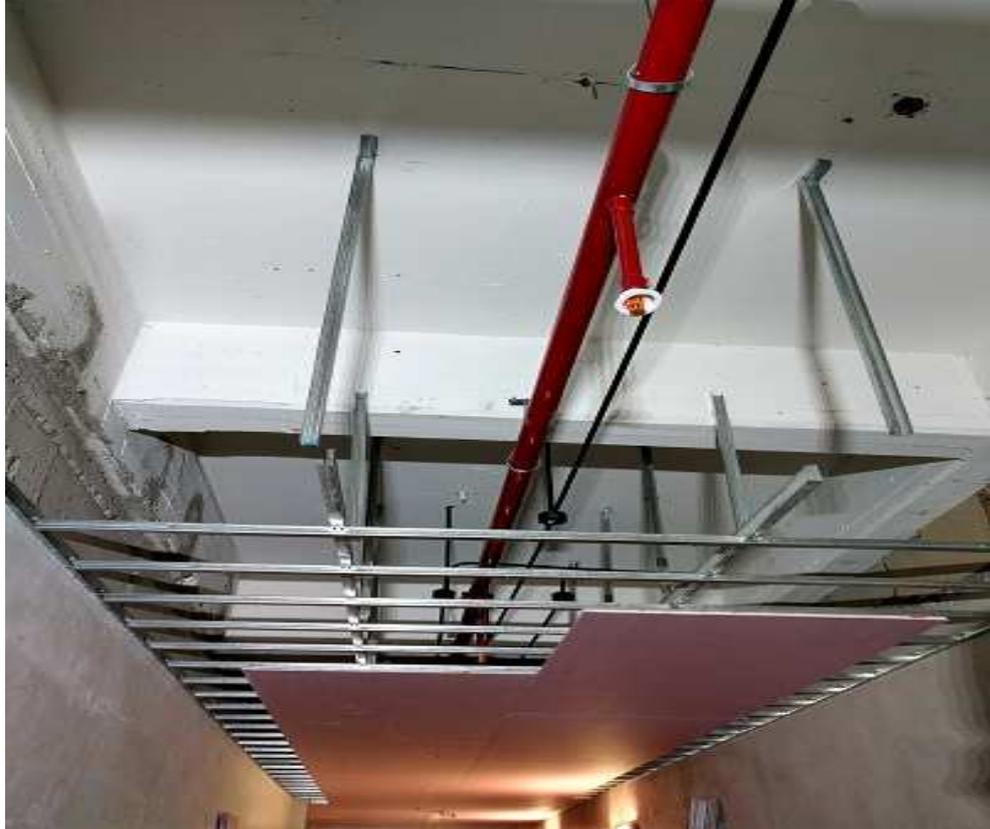
Figura n° 90: sistema de agua contra incendios para la salida de emergencia del centro comercial.

Además, se realizó la conformación del plano conforme a obra respecto de la instalación del sistema de agua contra incendio y del sistema efluentes cloacales. Al realizarse la modificación de este espacio en el centro comercial, se incurrieron en una serie de modificaciones de dichas instalaciones, aprovechando las que se realizarían ante la remodelación del local comercial Falabella Mendoza. Principalmente, a la salida

de emergencia se la debió acondicionar con hidrantes suspendidos en el cielorraso (Figura n° 90), los cuales servirían para combatir el fuego ante la existencia de algún incendio en el centro comercial.
